1. 제 목 : 아파트 지하주차장 경사로 주변 보행자 안전 확보 미흡
2. 조치부서 : 제주지역본부
3. 관 련 자 :
4. 내 용 :

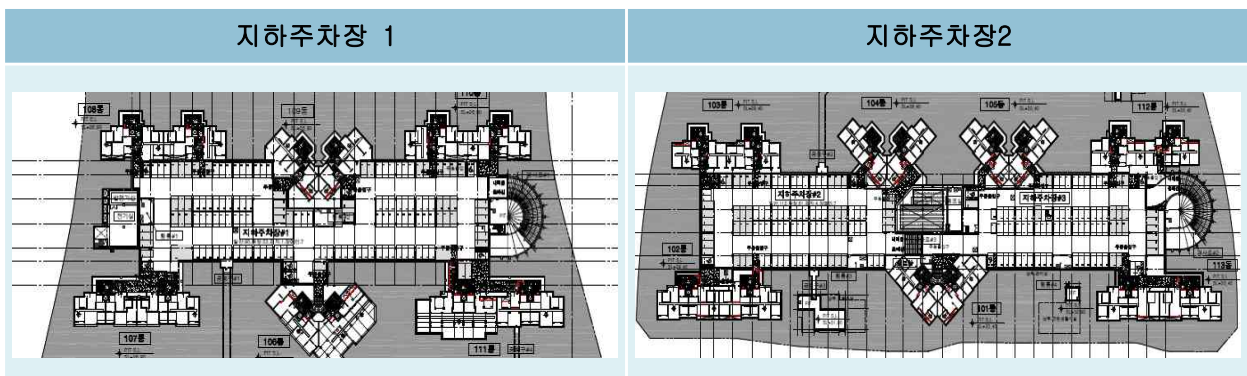
[그림 1] 지하주차장 설치 현황

제주◆◆1-1BL 아파트 건설공사 5공구는 통합형 지하주차장 설치지구로서, [그림 1]과 같이 지하주차장에서 아파트 주동으로 직접출입이 가능한 구조로 설계되어 있으며,

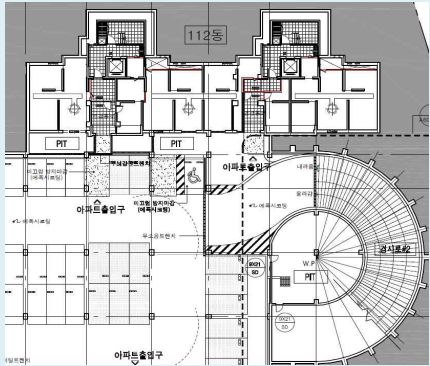
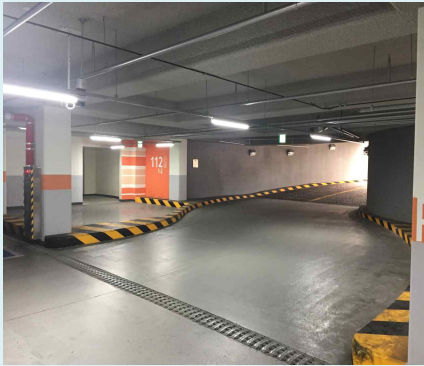
그런데 제주◆◆1-1BL 내 지하주차장 설치현황을 점검한 결과 시공현황은 설계도서와 일치하나, 차량의 지하주차장 진출입과 주행 시 입주민 안전사고 발생 우려부위가 [그림 2]와 같이 확인되었다.

| 평면도 | 현황사진 | 검토필요 사항 |
|---|---|---|
| | | 차량진출입부 안전휀스 또는 차량멈춤턱 시공 (112동 출입구) |

지하주차장 경사로 주변 등 안전사고 발생 우려부위에 대한 보완계획을 마련하시기 바랍니다 (통보).

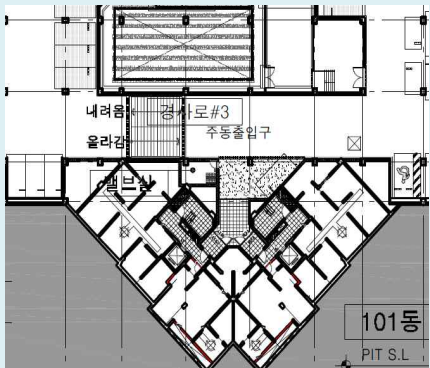
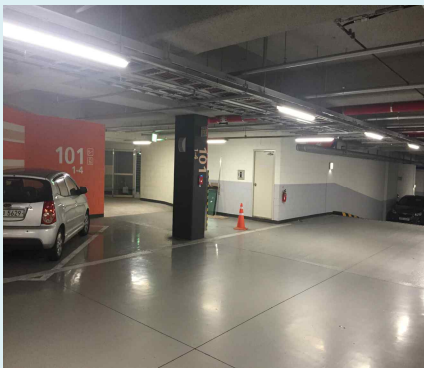
| 평면도 | 현황사진 | 검토필요 사항 |
|---|---|---|
| | | 차량멈춤턱 시공 또는 반사경 설치 (101동 출입구) |

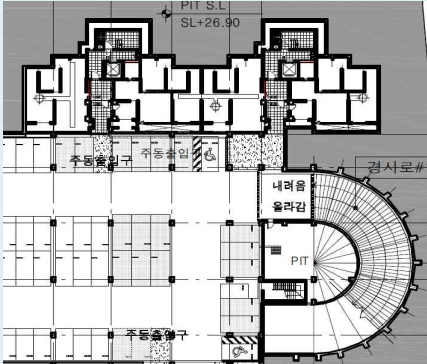
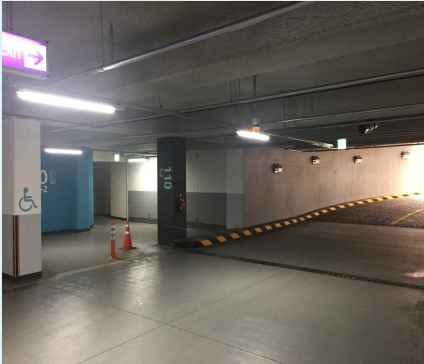
| 평면도 | 현황사진 | 검토필요 사항 |
|---|---|---|
| | | <p>차량진출입부 안전휀스<br/>또는 차량멈춤턱 시공<br/>(110동 출입구)</p> |

그 결과 해당동에 거주하는 입주민(영유아 등)이 아파트 출입구로 진출입 시 차량과의 충돌 등 우발적인 안전사고 발생 가능성을 내포하고 있으므로 보완조치가 필요한 실정이다.
