## [28] [ 통보 ] 사항

1. 제 목 : 옥외형 승강기 우수유입 방지 등 하자예방조치 미흡
2. 조치부서 : 경남지역본부
3. 관 련 자 :
4. 내 용 :

경남지역본부 관할

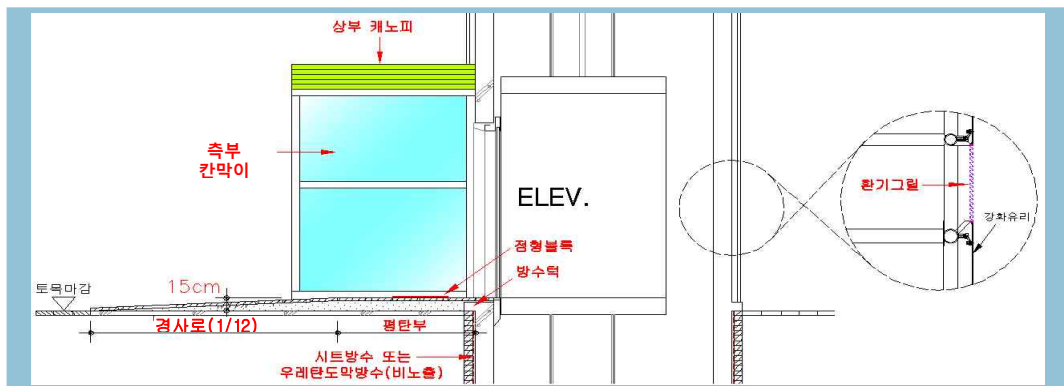
[그림 1] 옥외형 승강기 하자예방 설계 현황

상기 방안에 따르면 빗물유입으로 인한 누수하자를 예방하기 위해 [그림 1]과 같이 승강기 출입구 전면 바닥 높임시공 및 경사로 설치, 출입문 상부 캐노피

및 측부칸막이 설치, 출입문 하부벽체와 포장 접속부위 방수조치 등을 검토하여 조치하도록 하고 있다.

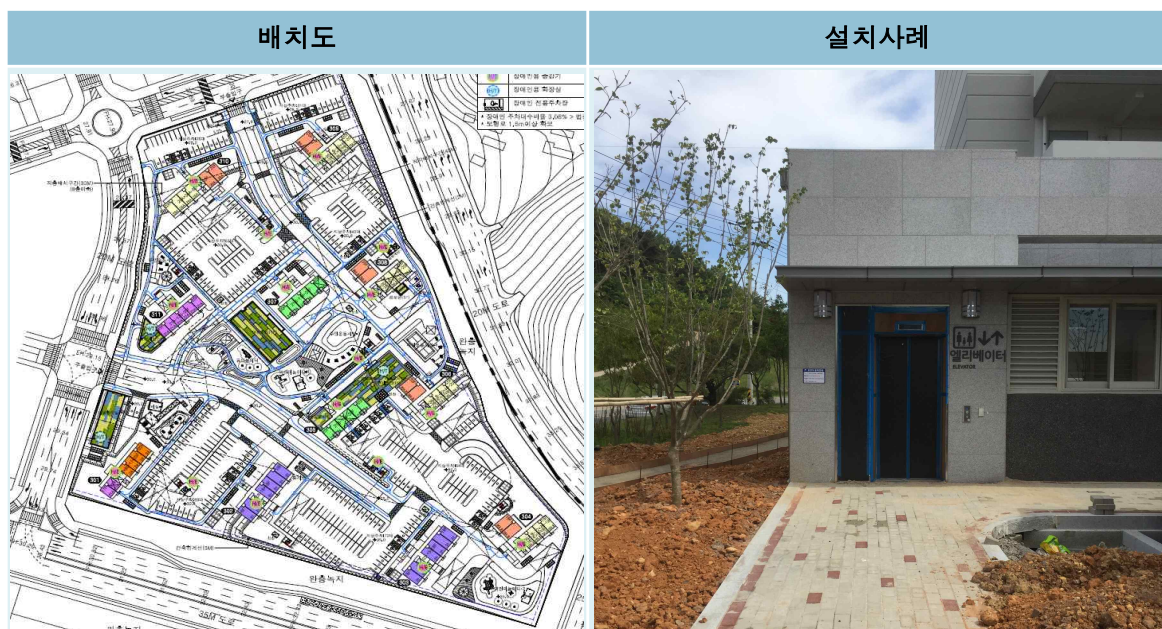
[그림 2] ☐☐☐☐A-3블록 옥외형승강기 설치현황

하지만 금번감사 기간 중 해당블럭의 옥외형 승강기 설치현황을 점검한 결과 일부 옥외형승강기가 [그림 2]의 설치사례와 같이 승강기 출입구 전면 바닥의 높임시공 및 경사로가 설치되어 있지 않거나, 출입문 측부칸막이가 미설치 되어 있는 등 관련기준을 충족하지 못하고 있어 향후 우수유입 등에 따른 승강기 기기손상 등이 우려되는 상황이다.

따라서 해당블럭 내 옥외형승강기의 설치현황을 점검하여 원활한 보행환경 조성과 시설물 하자예방을 위한 선제적인 조치를 검토함이 바람직하다.

옥외형 승강기 하자예방 설계기준 등을 참고하여 해당블럭 내 시설물의 하자가 예방될 수 있도록 보완조치하시기 바랍니다 (통보).
