## [12] [ 통보 ] 사항

1. 제 목 : 아파트 공용부위 벽돌쌓기 설계기준 수립 미흡
2. 조치부서 : ◇◇◇◇◇◇◇처
3. 관 련 자 :
4. 내 용 :

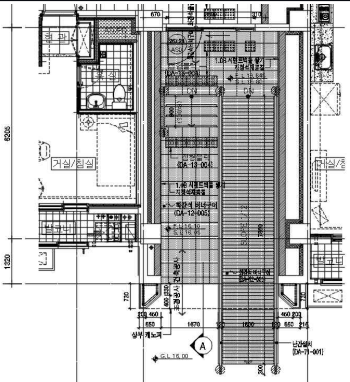
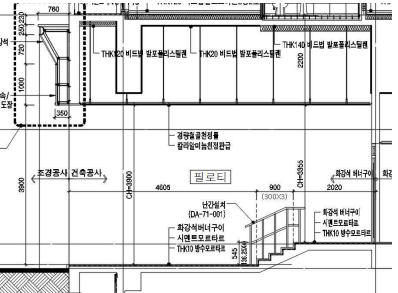
| 지구명 | 설계현황 | | 비고 |
|---|---|---|---|
| <br>(501동) | | | 최고높이: 6.2<br>쌓기공법: 1.0B<br>부 위: 피로티 |

아파트 공용부위 벽돌쌓기와 관련하여 추가로 검토 중인 구조 및 화재안전 기준 등을 조속히 보완하여 설계기준을 수립하시기 바라며, 공사진행지구에 대해서는 품질보완(대체공법 검토) 계획 등을 마련하여 적정 품질을 확보할 수 있도록 조치하시기 바랍니다 (통보).

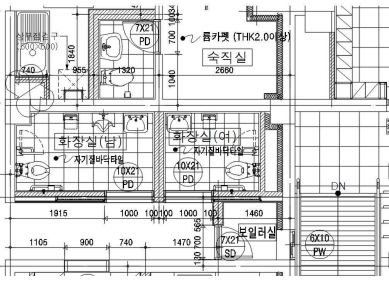
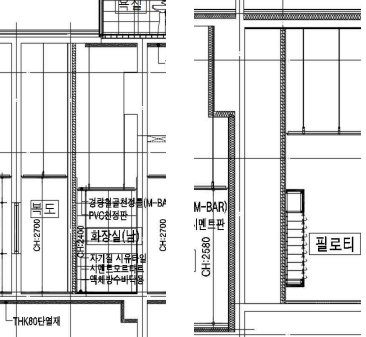
| 지구명 | 설계현황 | | 비고 |
|---|---|---|---|
| <br>(502동) | | | 최고높이: 6.2<br>쌓기공법: 0.5B<br>부 위: 피로티 |

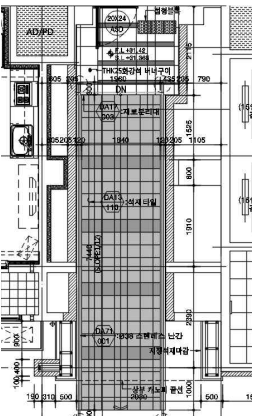
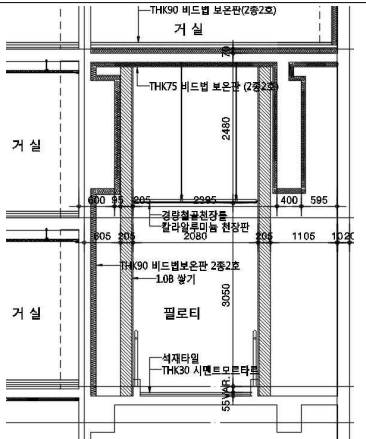
| 지구명 | 설계현황 | | 비고 |
|---|---|---|---|
| <br>A3<br>(301동) | | | 최고높이: 6.2<br>쌓기공법: 1.0B<br>부 위: 피로티 |

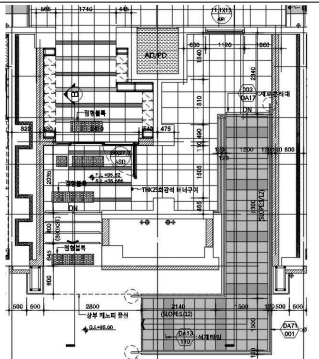
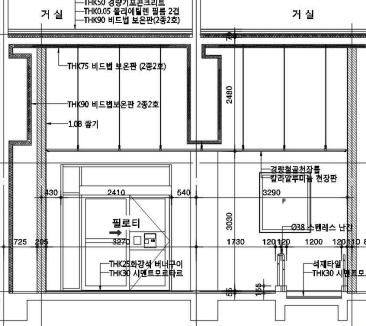
| 지구명 | 설계현황 | | 비고 |
|---|---|---|---|
| <br>A3<br>(305동) | | | 최고높이: 6.2<br>쌓기공법: 1.0B<br>부 위: 피로티 |

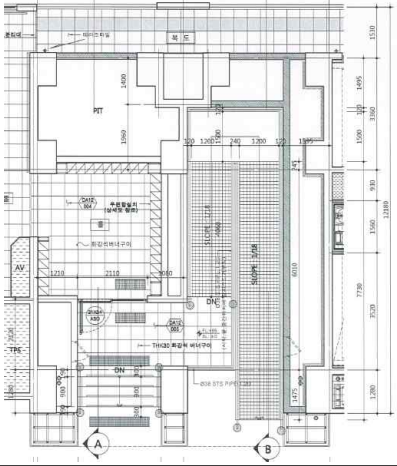
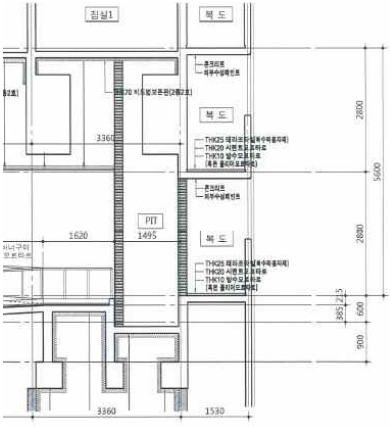
| 지구명 | 설계현황 | | 비고 |
|---|---|---|---|
| <p>○○○○○</p> <p>A-3<br/>(301동)</p> | | | <p>최고높이: 6.2</p> <p>쌓기공법: 1.0B</p> <p>부 위: 피로티</p> |

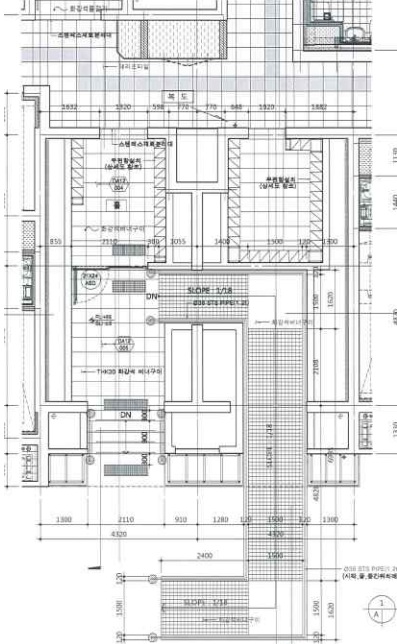
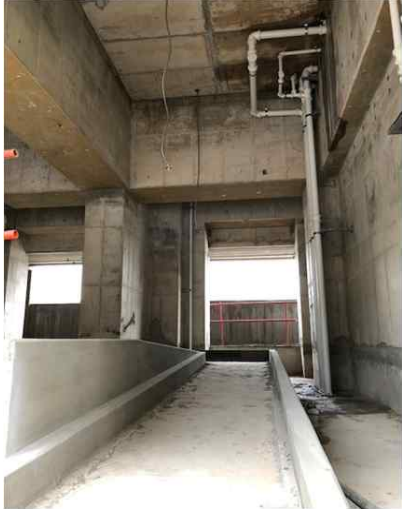
| 지구명 | 설계현황 | | 비고 |
|---|---|---|---|
| <p>○○○○○</p> <p>A-3<br/>(303동)</p> | | | <p>최고높이: 6.2</p> <p>쌓기공법: 1.0B</p> <p>부 위: 피로티</p> |
