## [8] [ 주의, 시정(회수) ] 사항

1. 제 목 : 방음벽공사 설계변경 부적정
2. 조치부서 : 경남지역본부
3. 관 련 자 : 경남지역본부 ☆☆☆☆단 과장 토목4급 DDD(주의)
4. 내 용

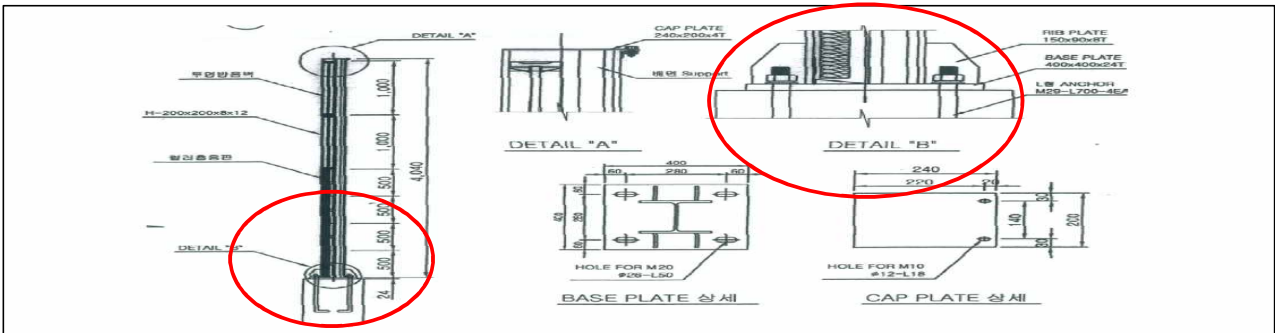
[그림 1] (당초 설계) 방음벽 지주 시공방법 현황도

한편 동 신규방음벽 설치 세부내용에 따르면, 신규 방음벽 지주는 아래 [그림 1]과 같이 앵커볼트를 사용하여 신규 방음벽 기초에 연결하는 방식으로 설계 및 공사비가 반영되어 있었다.

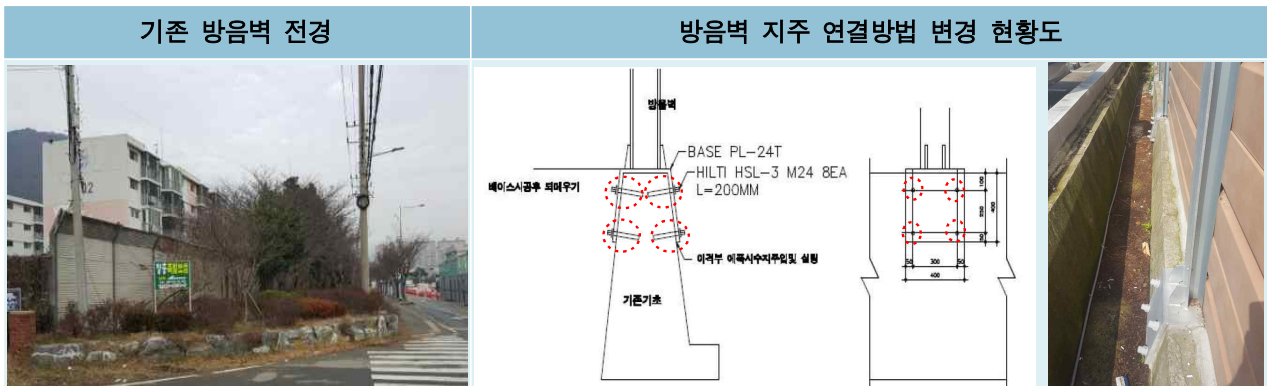
[그림 2] 방음벽 지주 설계변경 현황도

이에 따라 본부에서는 아래 [그림 2]과 같이 방음벽 지주를 기존 방음벽 기초에 연결하고, 지주의 연결방식은 앵커볼트 사용이 아닌 플레이트 등을 사용하여 시공하는 것으로 설계를 변경하고 공사를 시행하였다.

그런데, 본부에서는 상기 방음벽지주 연결방식에 대한 설계변경을 시행하면서 앵커볼트 연결공사비는 공제하지 아니하고 플레이트 연결공사비는 추가로 반영하였고, 방음벽의 설치는 아래 [표 2]와 같이 계약수량 보다 10m 적게 설치하였음에도 정산변경을 시행하지 않고 준공처리하였다.

그 결과 아래 [표 3]과 같이 관련 공사비 18,090천 원이 과다 지급되는 결과를 초래하였다.

- ① 방음벽공사와 관련하여 설계변경 업무를 소홀히 한 토목4급 DDD에게 ‘주의’ 조치하시기 바라며 (주의),
- ② 기존 내역을 감액하지 않고 준공처리하여 과다하게 지급된 관련 공사비 약 18백만 원을 ‘회수’조치 하시기 바랍니다 (시정(회수)).
