# 한 국 관 광 공 사 감 사

감 사 명 : 2025년 국내지사 종합감사

제 목 : 공사 작업 안전관리 미흡

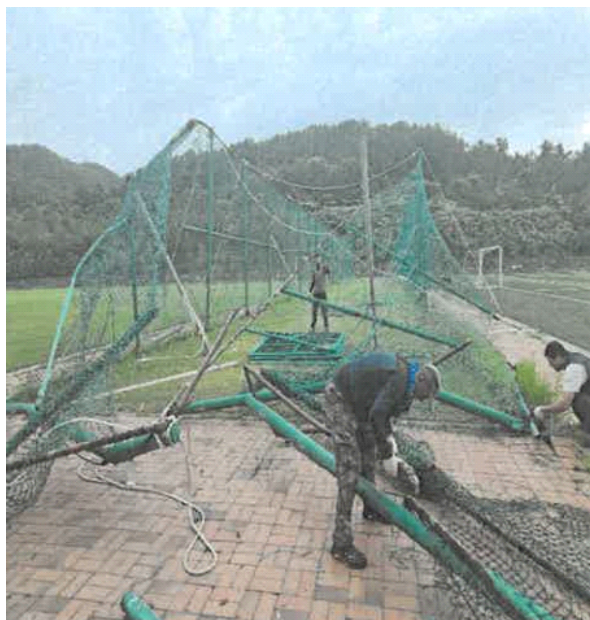
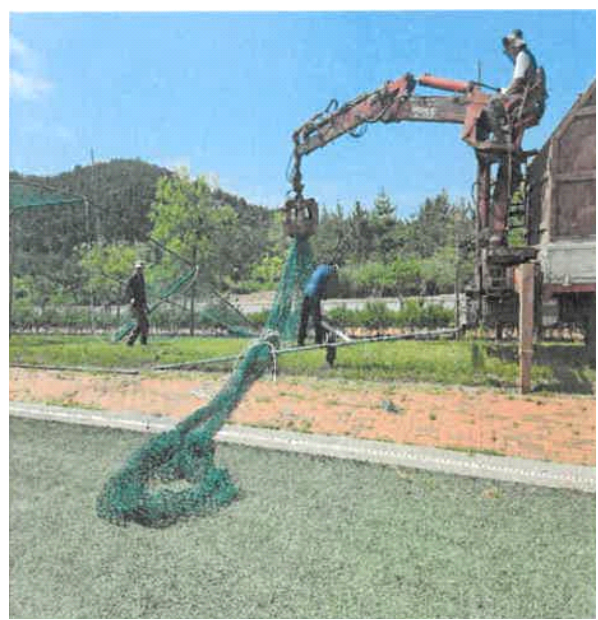
○○지사는 2025. 7. 14.~7. 31. ‘**■□■**관광단지 전지훈련센터 펜스 철거공사<sup>1)</sup>’를 진행하였다. 이 때 장비를 이용하여 작업인력 신장보다 높은 3m 이상의 철제 울타리를 철거하는 작업이 있었고, 그 과정에서 갑작스러운 울타리 전도 위험을 감안하면 작업자들은 안전모를 필수적으로 착용하였어야 했다.

그러나 당시 작업인력들은 [사진]과 같이 대부분 안전모를 착용하지 않은 상태로 작업을 진행하였다.

[사진] **■□■**관광단지 울타리 철거공사 안전모 미착용 작업 모습

○○지사는 감사 결과를 수용하면서 공사 시작 전 안전장비 착용 등 안전조치를 계약서류에 포함시켜 당부하였고 현장에서도 수시로 당부하였으나, 당시 업체에서 진행한 철거 공사 시 안전모를 착용하지 않은 사례가 있었던 것을 미처 확인하지 못했다고 해명하며, 향후에는 작업 전 모든 공정에 안전모 착용 필수사항을 교육하고 미착용 시에는 즉시 공사를 중단하게 하는 등 공사 직원은 물론 자회사 및 협력사 직원 대상으로 작업현장을 엄격하게 관리하겠다고 답변하였다.

한국관광공사 사장은 안전사고 예방을 위해 공사 작업 현장 안전관리를 철저히 하시기 바랍니다.[부서(○○지사)주의]
