# 한 국 농 어 촌 공 사 감 사

## [통보]

제 목 농업생산기반시설(방조제) 안전대책 운영 및 관리 소홀

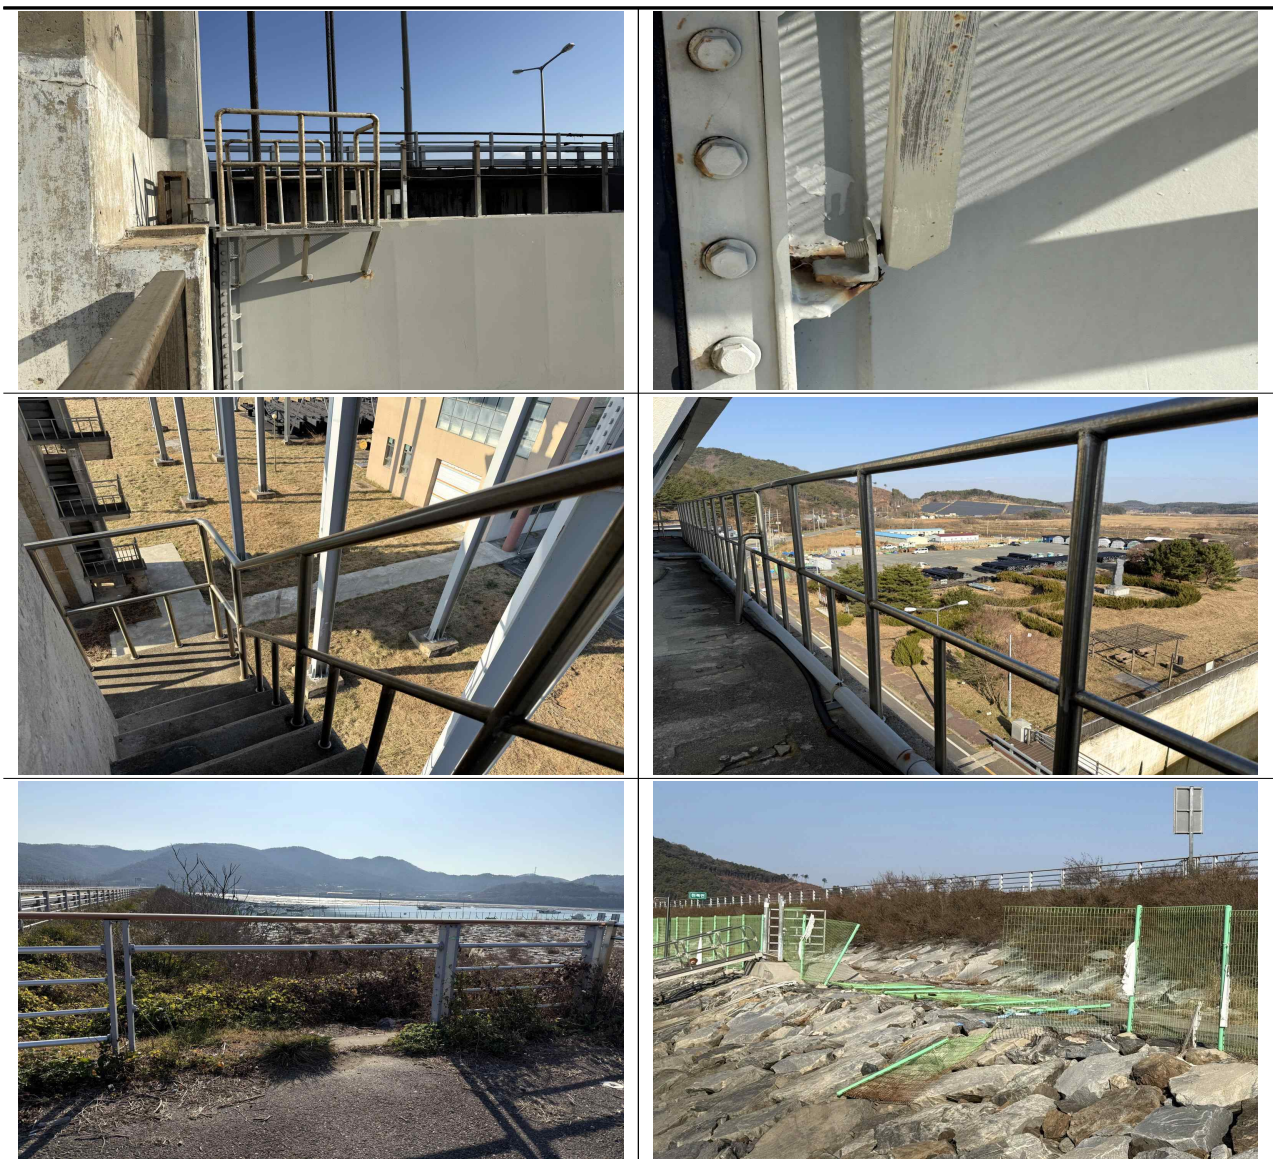
[그림 1] ■■■■방조제 시설물 관리 현황

■■■■의 경우 [그림 1]과 같이 배수문점검 계단 난간(폭 90cm) 2단부 추락 방지를 위한 간살<sup>1)</sup>이 미설치되어 있었고, 배수문 점검을 위한 지지발판 브라켓 철물(너트)이 이탈 및 부식된 채 방치하였고, 보행자 통행로에 설치된 안전난간 2개소가 파손된 채 방치시켰고

1) 조사설계 실무요령(2018년 제정) 제1편 다목적농어촌용수 8.2.2 난간에 따르면 방호난간은 바닥의 마감면으로부터 120cm 이상의 높이로 설치하고 간살 간격은 안목치수 10cm 이하로 설치하도록 규정하고 있음

[REDACTED]에서는 해당 지적사항에 대하여 별도의 이의제기를 제기하지 않았고, 시설물 보수를 위한 조치(즉시 보수, 예산 확보, 지자체 보수 요청 등)를 실시할 예정이며 동일한 사례가 발생하지 않도록 관련직원 교육을 실시하겠다는 의견을 제시하였다.

사장([REDACTED])은 규정 및 지침에 따라 관리하는 농업생산기반시설물([REDACTED])에 대하여 안전사고 발생 우려가 있는 일부 시설물에 관하여 안전사고 예방을 위해 대책 등을 마련하시기 바랍니다.(통보)
