## 2026년 □□ 건설사업단 현지도 시정사항

□ 고속국도 제29호선 □□ 고속도로 건설공사(제5공구)

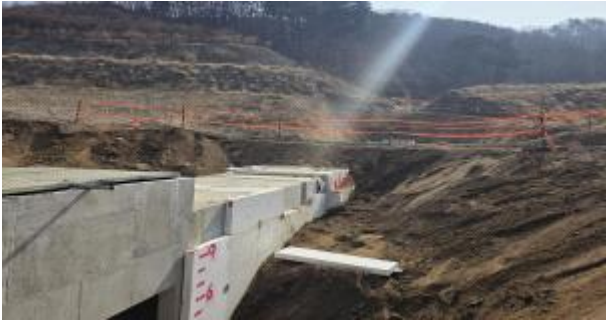
| 회계년도 | 구 분 | 제 목 | 지 적 사 항 | | 지 도 시 정 내 용 | 비고 |
|---|---|---|---|---|---|---|
| | | | 위치 | STA. 22+746 암거 | | |

| 연 번 | 내 용 | 비 고 |
|---|---|---|
| 1 | 수로암거 EPS 블록 고정조치 미흡 | |

| 회계년도 | 구 분 | 제 목 | 지 적 사 항 | | 지 도 시 정 내 용 | 비고 |
|---|---|---|---|---|---|---|
| | | | 내용 | 수로암거 EPS블록 고정조치 미흡 | | |

| 회계년도 | 구 분 | 제 목 | 지 적 사 항 | | 지 도 시 정 내 용 | 비고 |
|---|---|---|---|---|---|---|
| 2026 | 시공업무 | 수로암거 EPS 블록 고정조치 미흡 | 사진 | | 수로암거 EPS블록 재설치 필요 | #1 |

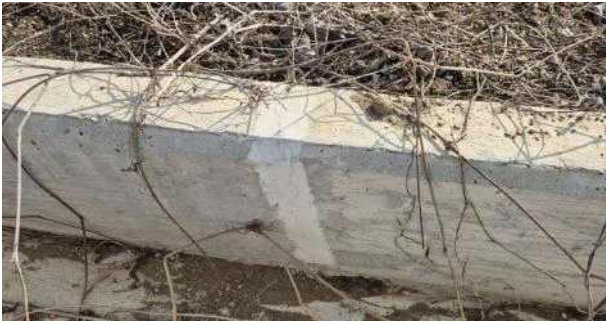
| 회계년도 | 구 분 | 제 목 | 지 적 사 항 | | 지 도 시 정 내 용 | 비고 |
|---|---|---|---|---|---|---|
| | | | 위치 | STA. 23+040(ㄱㄱ) | | |

| 연 번 | 내 용 | 비 고 |
|---|---|---|
| 2 | 선배수시설 실런트부 균열 및 시공 미흡 | |

| 회계년도 | 구 분 | 제 목 | 지 적 사 항 | | 지 도 시 정 내 용 | 비고 |
|---|---|---|---|---|---|---|
| | | | 내용 | 선배수시설 실런트부 균열 및 시공 미흡 | | |

| 회계년도 | 구 분 | 제 목 | 지 적 사 항 | | 지 도 시 정 내 용 | 비고 |
|---|---|---|---|---|---|---|
| 2026 | 시공업무 | 선배수시설 실런트부 균열 및 시공 미흡 | 사진 | | 선배수시설 실런트부 균열 등 보완 필요 | #2 |

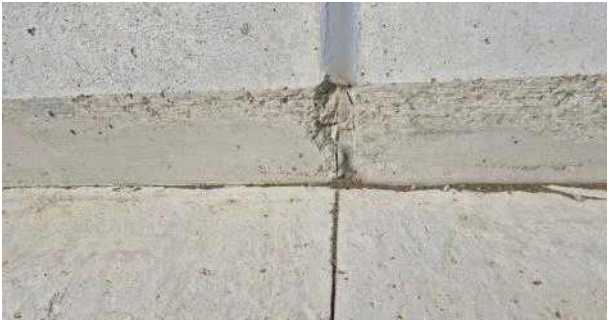
| 회계년도 | 구 분 | 제 목 | 지 적 사 항 | | 지 도 시 정 내 용 | 비고 |
|---|---|---|---|---|---|---|
| | | | 위치 | STA. 25+880(ㄱㄱ) | | |

| 연 번 | 내 용 | 비 고 |
|---|---|---|
| 3 | 방음벽 벽체 수축줄눈 시공 미흡 | |

| 회계년도 | 구 분 | 제 목 | 지 적 사 항 | | 지 도 시 정 내 용 | 비고 |
|---|---|---|---|---|---|---|
| | | | 내용 | 방음벽 벽체 수축줄눈 시공 미흡 | | |

| 회계년도 | 구 분 | 제 목 | 지 적 사 항 | | 지 도 시 정 내 용 | 비고 |
|---|---|---|---|---|---|---|
| 2026 | 시공업무 | 방음벽 벽체 수축줄눈<br>시공 미흡 | 사진 | | 방음벽 벽체<br>수축줄눈 보수 미흡 | #3 |

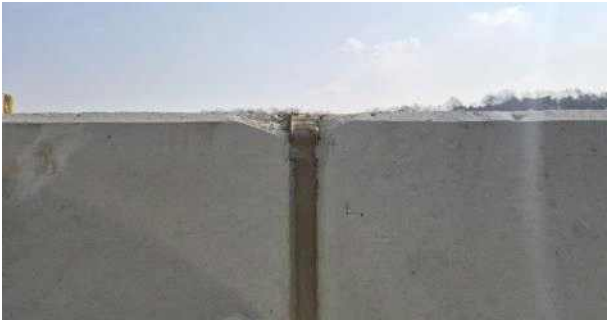
| 회계년도 | 구 분 | 제 목 | 지 적 사 항 | | 지 도 시 정 내 용 | 비고 |
|---|---|---|---|---|---|---|
| | | | 위치 | STA. 25+880(ㄴㄴ) | | |

| 연 번 | 내 용 | 비 고 |
|---|---|---|
| 4 | 방호벽 상단 콘크리트 파손 | |

| 회계년도 | 구 분 | 제 목 | 지 적 사 항 | | 지 도 시 정 내 용 | 비고 |
|---|---|---|---|---|---|---|
| | | | 내용 | 방호벽 상단 콘크리트 파손 | | |

| 회계년도 | 구 분 | 제 목 | 지 적 사 항 | | 지 도 시 정 내 용 | 비고 |
|---|---|---|---|---|---|---|
| 2026 | 시공업무 | 방호벽 상단 콘크리트<br>파손 | 사진 | | 방호벽 상단 콘크리트<br>파손부 보완 필요 | #4 |

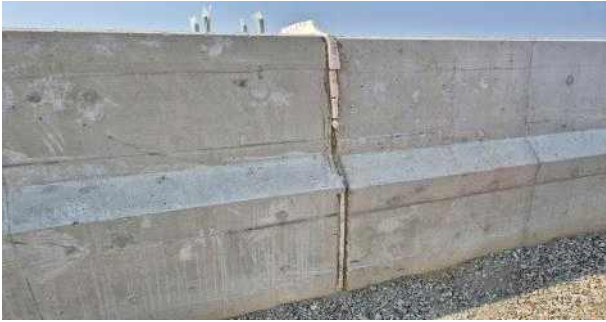
| 회계년도 | 구 분 | 제 목 | 지 적 사 항 | | 지 도 시 정 내 용 | 비고 |
|---|---|---|---|---|---|---|
| | | | 위치 | STA. 27+830(ㄱㄱ) | | |

| 연 번 | 내 용 | 비 고 |
|---|---|---|
| 1 | 방음벽 벽체 신축이음부 시공 미흡 | |

| 회계년도 | 구 분 | 제 목 | 지 적 사 항 | | 지 도 시 정 내 용 | 비고 |
|---|---|---|---|---|---|---|
| | | | 내용 | 방음벽 기초 신축이음부 시공 미흡 | | |

| 회계년도 | 구 분 | 제 목 | 지 적 사 항 | | 지 도 시 정 내 용 | 비고 |
|---|---|---|---|---|---|---|
| 2026 | 시공업무 | 방음벽 벽체 신축이음부<br>시공 미흡 | 사진 | | 방음벽 기초 신축<br>이음부 보완 필요 | #1 |

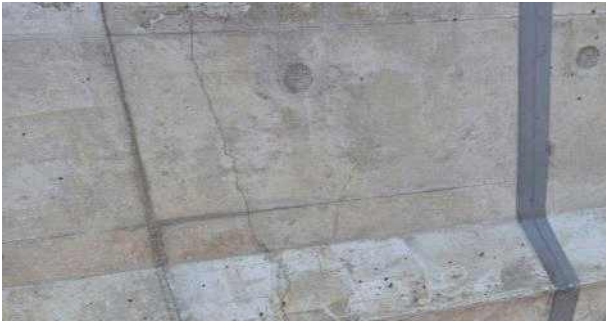
| 회계년도 | 구 분 | 제 목 | 지 적 사 항 | | 지 도 시 정 내 용 | 비고 |
|---|---|---|---|---|---|---|
| | | | 위치 | STA. 27+700~27+900(ㄱㄱ) | | |

| 연 번 | 내 용 | 비 고 |
|---|---|---|
| 2 | 방음벽 벽체 균열 다수 발생 | |

| 회계년도 | 구 분 | 제 목 | 지 적 사 항 | | 지 도 시 정 내 용 | 비고 |
|---|---|---|---|---|---|---|
| | | | 내용 | 방음벽 벽체 균열 다수 발생 | | |

| 회계년도 | 구 분 | 제 목 | 지 적 사 항 | | 지 도 시 정 내 용 | 비고 |
|---|---|---|---|---|---|---|
| 2026 | 시공업무 | 방음벽 벽체 균열 다수<br>발생 | 사진 | | 방음벽 벽체 균열관리<br>철저 및 보수 필요 | #2 |

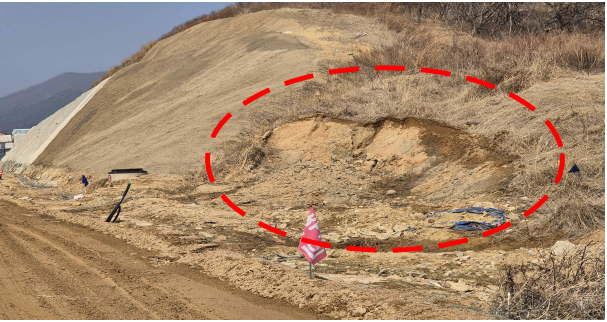
| 회계년도 | 구 분 | 제 목 | 지 적 사 항 | | 지 도 시 정 내 용 | 비고 |
|---|---|---|---|---|---|---|
| | | | 위치 | STA. 28+780(ㄴㄴ) | | |

| 연 번 | 내 용 | 비 고 |
|---|---|---|
| 3 | 사면 일부구간 세굴 발생 | |

| 회계년도 | 구 분 | 제 목 | 지 적 사 항 | | 지 도 시 정 내 용 | 비고 |
|---|---|---|---|---|---|---|
| | | | 내용 | 사면 일부구간 세굴 발생 | | |

| 회계년도 | 구 분 | 제 목 | 지 적 사 항 | | 지 도 시 정 내 용 | 비고 |
|---|---|---|---|---|---|---|
| 2026 | 시공업무 | 사면 일부구간 세굴 발생 | 사진 | | 토공 보완 필요 | #3 |

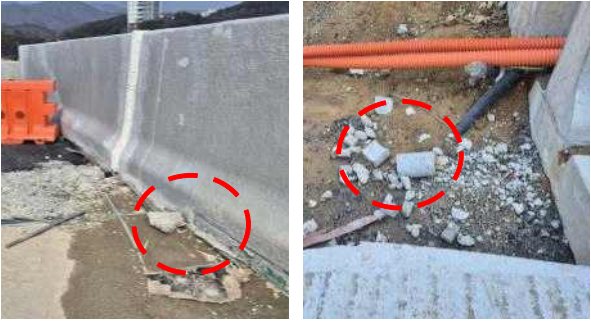
| 회계년도 | 구 분 | 제 목 | 지 적 사 항 | | 지 도 시 정 내 용 | 비고 |
|---|---|---|---|---|---|---|
| | | | 위치 | 병천천교(ㄴㄴ) A2 및 은석2터널 종점 | | |

| 연 번 | 내 용 | 비 고 |
|---|---|---|
| 4 | 콘크리트 잔재 및 폐자재 방치 | |

| 회계년도 | 구 분 | 제 목 | 지 적 사 항 | | 지 도 시 정 내 용 | 비고 |
|---|---|---|---|---|---|---|
| | | | 내용 | 콘크리트 잔재 및 폐자재 방치 | | |

| 회계년도 | 구 분 | 제 목 | 지 적 사 항 | | 지 도 시 정 내 용 | 비고 |
|---|---|---|---|---|---|---|
| 2026 | 시공업무 | 콘크리트 잔재 및 폐자재 방치 | 사진 | | 콘크리트 잔재 및 폐자재 처리 필요 | #4 |

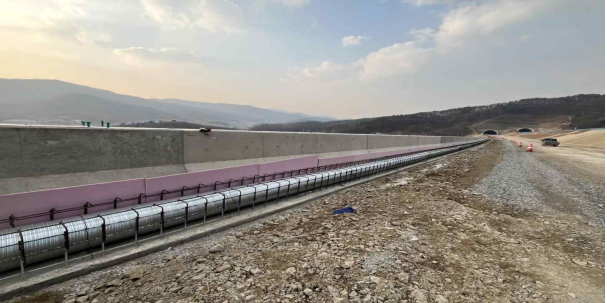
| 회계년도 | 구 분 | 제 목 | 지 적 사 항 | | 지 도 시 정 내 용 | 비고 |
|---|---|---|---|---|---|---|
| | | | 위치 | STA. 35+600(ㄱㄱ) | | |

| 연 번 | 내 용 | 비 고 |
|---|---|---|
| 1 | 주입줄눈제 시공 미흡 | |

| 회계년도 | 구 분 | 제 목 | 지 적 사 항 | | 지 도 시 정 내 용 | 비고 |
|---|---|---|---|---|---|---|
| | | | 내용 | 주입줄눈제 시공 미흡 | | |

| 회계년도 | 구 분 | 제 목 | 지 적 사 항 | | 지 도 시 정 내 용 | 비고 |
|---|---|---|---|---|---|---|
| 2026 | 시공업무 | 주입줄눈제 시공 미흡 | 사진 | | 주입줄눈제 시공<br>보완 필요 | #1 |

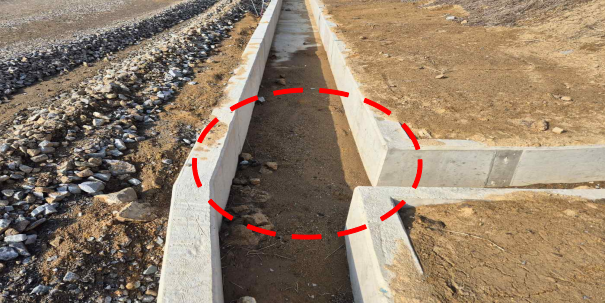
| 회계년도 | 구 분 | 제 목 | 지 적 사 항 | | 지 도 시 정 내 용 | 비고 |
|---|---|---|---|---|---|---|
| | | | 위치 | STA. 35+800(ㄱㄱ) | | |

| 연 번 | 내 용 | 비 고 |
|---|---|---|
| 2 | 배수로 내부 적치물 방치 | |

| 회계년도 | 구 분 | 제 목 | 지 적 사 항 | | 지 도 시 정 내 용 | 비고 |
|---|---|---|---|---|---|---|
| | | | 내용 | 배수로 내부 적치물 방치 | | |

| 회계년도 | 구 분 | 제 목 | 지 적 사 항 | | 지 도 시 정 내 용 | 비고 |
|---|---|---|---|---|---|---|
| 2026 | 시공업무 | 배수로 내부 적치물<br>방치 | 사진 | | 배수로 내부 준설<br>필요 | #2 |

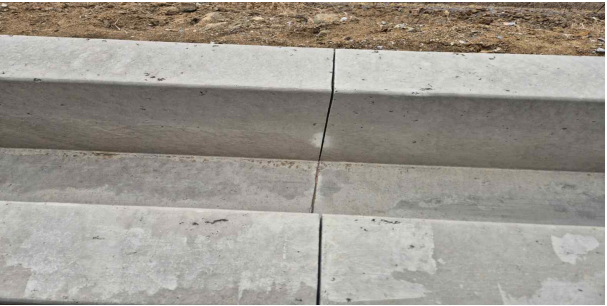
| 연 번 | 내 용 | 비 고 |
|---|---|---|
| 3 | 연속배수시설 실런트 미처리 | |

| 회계년도 | 구 분 | 제 목 | 지 적 사 항 | 지 도 시 정 내 용 | 비고 |
|---|---|---|---|---|---|
| 2026 | 시공업무 | 연속배수시설 실런트 미처리 | <div> <div>사진</div> </div> <div> <div>위치</div> <div>STA. 38+500(ㄱㄱ)</div> </div> <div> <div>내용</div> <div>연속배수시설 실런트 미처리</div> </div> | 토공 보완 필요 | #3 |

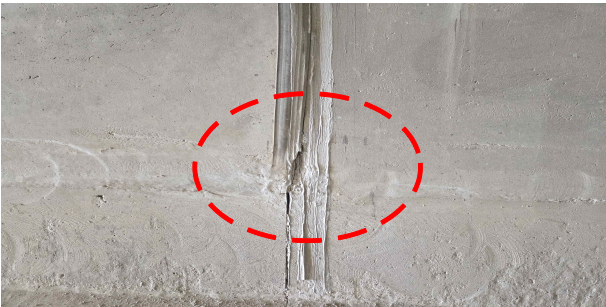
| 연 번 | 내 용 | 비 고 |
|---|---|---|
| 4 | 라이닝 줄눈부 실런트 시공 미흡 | |

| 회계년도 | 구 분 | 제 목 | 지 적 사 항 | 지 도 시 정 내 용 | 비고 |
|---|---|---|---|---|---|
| 2026 | 시공업무 | 라이닝 줄눈부 실런트 시공 미흡 | <div> <div>사진</div> </div> <div> <div>위치</div> <div>북면2터널(ㄴㄴ)</div> </div> <div> <div>내용</div> <div>라이닝 줄눈부 실런트 시공 미흡</div> </div> | 라이닝 줄눈부 실런트 보완 필요 | #4 |

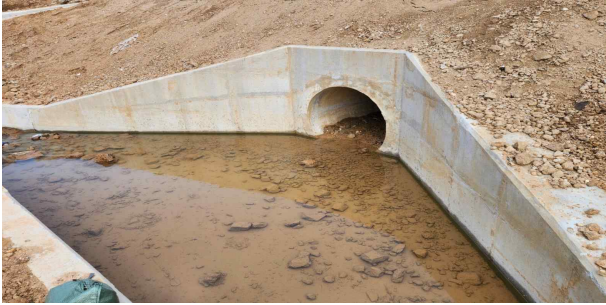
| 회계년도 | 구 분 | 제 목 | 지 적 사 항 | | 지 도 시 정 내 용 | 비고 |
|---|---|---|---|---|---|---|
| | | | 위치 | STA. 41+940 횡배수관 | | |

| 연 번 | 내 용 | 비 고 |
|---|---|---|
| 1 | 횡배수관 유입부 토사 정리 미흡 | |

| 회계년도 | 구 분 | 제 목 | 지 적 사 항 | | 지 도 시 정 내 용 | 비고 |
|---|---|---|---|---|---|---|
| | | | 내용 | 유입부 토사 정리 미흡 | | |

| 회계년도 | 구 분 | 제 목 | 지 적 사 항 | | 지 도 시 정 내 용 | 비고 |
|---|---|---|---|---|---|---|
| 2026 | 시공업무 | 횡배수관 유입부 토사 정리 미흡 | 사진 | | 횡배수관 유입부 토사 정리 보완 | #1 |

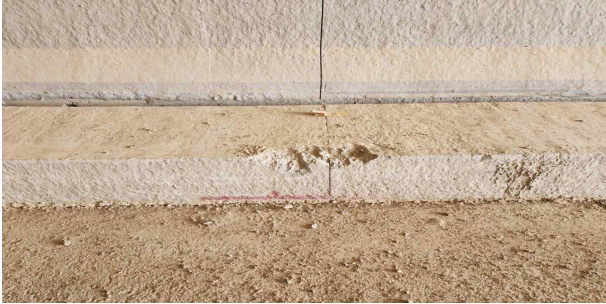
| 회계년도 | 구 분 | 제 목 | 지 적 사 항 | | 지 도 시 정 내 용 | 비고 |
|---|---|---|---|---|---|---|
| | | | 위치 | 북면5터널(ㄴㄴ) | | |

| 연 번 | 내 용 | 비 고 |
|---|---|---|
| 2 | 터널 공동구 기초 손상 | |

| 회계년도 | 구 분 | 제 목 | 지 적 사 항 | | 지 도 시 정 내 용 | 비고 |
|---|---|---|---|---|---|---|
| | | | 내용 | 터널 공동구 기초 손상 | | |

| 회계년도 | 구 분 | 제 목 | 지 적 사 항 | | 지 도 시 정 내 용 | 비고 |
|---|---|---|---|---|---|---|
| 2026 | 시공업무 | 터널 공동구 기초 손상 | 사진 | | 터널 공동구 기초 보수 필요 | #2 |

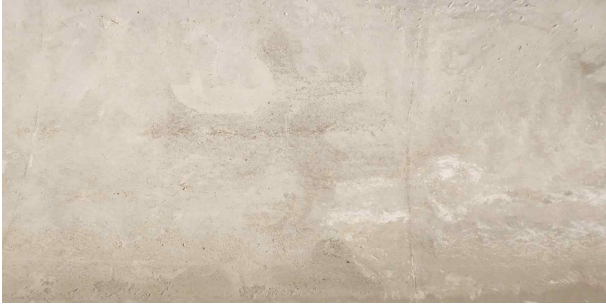
| 회계년도 | 구 분 | 제 목 | 지 적 사 항 | | 지 도 시 정 내 용 | 비고 |
|---|---|---|---|---|---|---|
| | | | 위치 | 북면5터널 (ㄴㄴ) | | |

| 연 번 | 내 용 | 비 고 |
|---|---|---|
| 3 | 라이닝 콘크리트 면정리 미흡 | |

| 회계년도 | 구 분 | 제 목 | 지 적 사 항 | | 지 도 시 정 내 용 | 비고 |
|---|---|---|---|---|---|---|
| | | | 내용 | 라이닝 콘크리트 면정리 미흡 | | |

| 회계년도 | 구 분 | 제 목 | 지 적 사 항 | | 지 도 시 정 내 용 | 비고 |
|---|---|---|---|---|---|---|
| 2026 | 시공업무 | 라이닝 콘크리트 면정리 미흡 | 사진 | | 라이닝 콘크리트<br>면정리 보완 필요 | #3 |

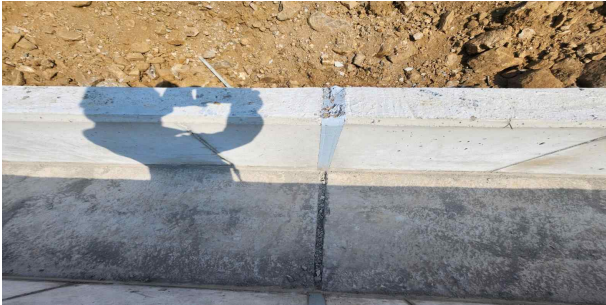
| 회계년도 | 구 분 | 제 목 | 지 적 사 항 | | 지 도 시 정 내 용 | 비고 |
|---|---|---|---|---|---|---|
| | | | 위치 | STA. 44+600 | | |

| 연 번 | 내 용 | 비 고 |
|---|---|---|
| 4 | V형측구 실런트 처리 미흡 | |

| 회계년도 | 구 분 | 제 목 | 지 적 사 항 | | 지 도 시 정 내 용 | 비고 |
|---|---|---|---|---|---|---|
| | | | 내용 | V형측구 실런트 처리 미흡 | | |

| 회계년도 | 구 분 | 제 목 | 지 적 사 항 | | 지 도 시 정 내 용 | 비고 |
|---|---|---|---|---|---|---|
| 2026 | 시공업무 | V형측구 실런트 처리 미흡 | 사진 | | V형측구 실런트 보완<br>필요 | #4 |

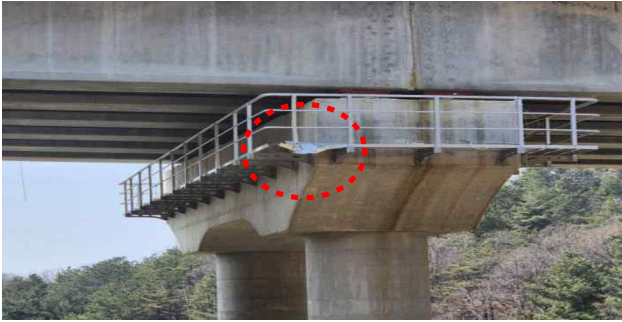
| 회계년도 | 구 분 | 제 목 | 지 적 사 항 | | 지 도 시 정 내 용 | 비고 |
|---|---|---|---|---|---|---|
| | | | 위치 | 양대2교(ㄱㄱ) A2 | | |

| 연 번 | 내 용 | 비 고 |
|---|---|---|
| 1 | 교량점검시설 충격에 의한 파손 | |

| 회계년도 | 구 분 | 제 목 | 지 적 사 항 | | 지 도 시 정 내 용 | 비고 |
|---|---|---|---|---|---|---|
| | | | 내용 | 교량점검시설 충격에 의한 파손 | | |

| 회계년도 | 구 분 | 제 목 | 지 적 사 항 | | 지 도 시 정 내 용 | 비고 |
|---|---|---|---|---|---|---|
| 2026 | 시공업무 | 교량점검시설 충격에 의한 파손 | 사진 | | 파손부 보수 필요<br>(바닥부 교체 등) | #1 |

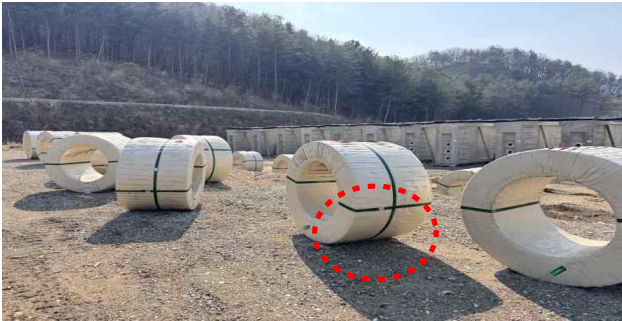
| 회계년도 | 구 분 | 제 목 | 지 적 사 항 | | 지 도 시 정 내 용 | 비고 |
|---|---|---|---|---|---|---|
| | | | 위치 | 본선 STA.46+140 (ㄱㄱ) | | |

| 연 번 | 내 용 | 비 고 |
|---|---|---|
| 2 | 현장 반입자재 관리 미흡(구름방지조치 등) | |

| 회계년도 | 구 분 | 제 목 | 지 적 사 항 | | 지 도 시 정 내 용 | 비고 |
|---|---|---|---|---|---|---|
| | | | 내용 | 현장반입자재 관리 미흡(구름방지조치 등) | | |

| 회계년도 | 구 분 | 제 목 | 지 적 사 항 | | 지 도 시 정 내 용 | 비고 |
|---|---|---|---|---|---|---|
| 2026 | 시공업무 | 현장 반입자재 관리 미흡 | 사진 | | 구름방지조치(고임목) 조치 필요 | #2 |

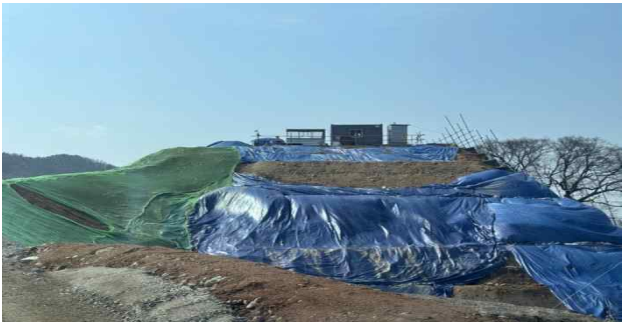
| 회계년도 | 구 분 | 제 목 | 지 적 사 항 | | 지 도 시 정 내 용 | 비고 |
|---|---|---|---|---|---|---|
| | | | 위치 | 본선 STA..49+900 (ㄱㄱ) | | |

| 연 번 | 내 용 | 비 고 |
|---|---|---|
| 3 | 쌓기부 측면 보호천만 정비 필요 | |

| 회계년도 | 구 분 | 제 목 | 지 적 사 항 | | 지 도 시 정 내 용 | 비고 |
|---|---|---|---|---|---|---|
| | | | 내용 | 쌓기부 측면 보호천막 정비 필요 | | |

| 회계년도 | 구 분 | 제 목 | 지 적 사 항 | | 지 도 시 정 내 용 | 비고 |
|---|---|---|---|---|---|---|
| 2026 | 시공업무 | 절토부 옹벽 황철석<br>제거 필요 | 사진 | | 보호천막 재 정비 | #3 |

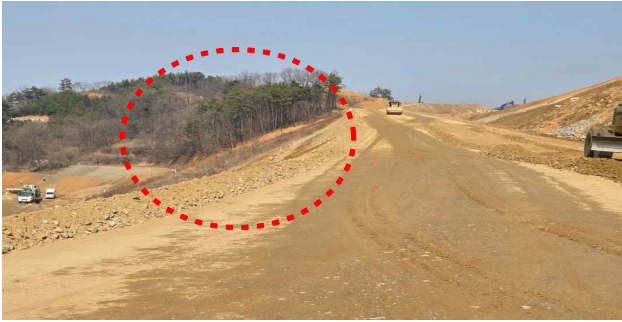
| 회계년도 | 구 분 | 제 목 | 지 적 사 항 | | 지 도 시 정 내 용 | 비고 |
|---|---|---|---|---|---|---|
| | | | 위치 | 본선 STA.54+100 | | |

| 연 번 | 내 용 | 비 고 |
|---|---|---|
| 1 | 토공 포스트 미 설치 | |

| 회계년도 | 구 분 | 제 목 | 지 적 사 항 | | 지 도 시 정 내 용 | 비고 |
|---|---|---|---|---|---|---|
| | | | 내용 | 토공포스트 미 설치 | | |

| 회계년도 | 구 분 | 제 목 | 지 적 사 항 | | 지 도 시 정 내 용 | 비고 |
|---|---|---|---|---|---|---|
| 2026 | 시공업무 | 토공포스트 미 설치 | 사진 | | 토공포스트 설치 필요 | #1 |

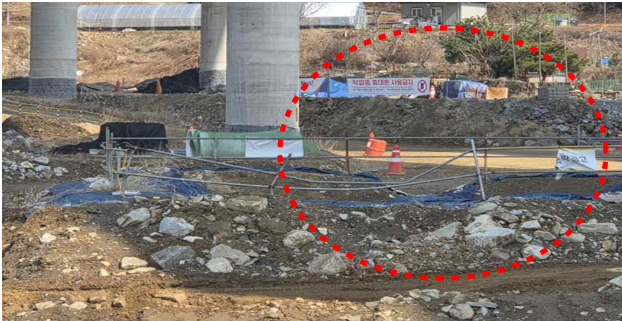
| 회계년도 | 구 분 | 제 목 | 지 적 사 항 | | 지 도 시 정 내 용 | 비고 |
|---|---|---|---|---|---|---|
| | | | 위치 | 본선 STA.18+540 (포향) | | |

| 연 번 | 내 용 | 비 고 |
|---|---|---|
| 2 | 침사지 추락방지 조치 등 미흡 | |

| 회계년도 | 구 분 | 제 목 | 지 적 사 항 | | 지 도 시 정 내 용 | 비고 |
|---|---|---|---|---|---|---|
| | | | 내용 | 침사지 추락방지조치 미흡 | | |

| 회계년도 | 구 분 | 제 목 | 지 적 사 항 | | 지 도 시 정 내 용 | 비고 |
|---|---|---|---|---|---|---|
| 2026 | 시공업무 | 침사지 추락방지조치 미흡 | 사진 | | 안전난간대 및 현수막 재 설치 필요 | #2 |

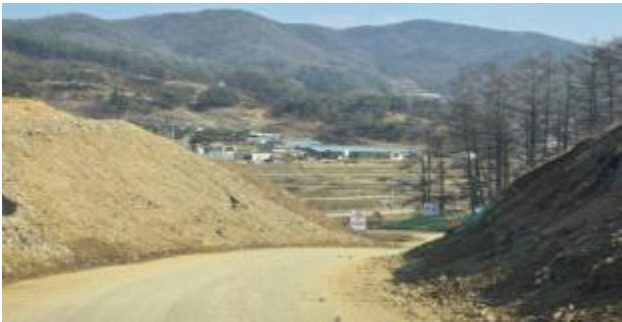
| 회계년도 | 구 분 | 제 목 | 지 적 사 항 | | 지 도 시 정 내 용 | 비고 |
|---|---|---|---|---|---|---|
| | | | 위치 | 공사용 진입도로 #3 | | |

| 연 번 | 내 용 | 비 고 |
|---|---|---|
| 3 | 깎기비탈면 천막 미 설치 | |

| 회계년도 | 구 분 | 제 목 | 지 적 사 항 | | 지 도 시 정 내 용 | 비고 |
|---|---|---|---|---|---|---|
| | | | 내용 | 깎기비탈면 천막 미 설치 | | |

| 회계년도 | 구 분 | 제 목 | 지 적 사 항 | | 지 도 시 정 내 용 | 비고 |
|---|---|---|---|---|---|---|
| 2026 | 시공업무 | 깎기비탈면 천막 미 설치 | 사진 | | 깎기 비탈면 천막설치 필요 | #3 |
