| 일련 번호 : 광주전남지부 - ⑩ | | | | |
| 대상 부서 : 안전시설부 | | | | |

□ 제 목 : 교통사고 잦은 곳 기본설계 보고서 작성업무 미흡

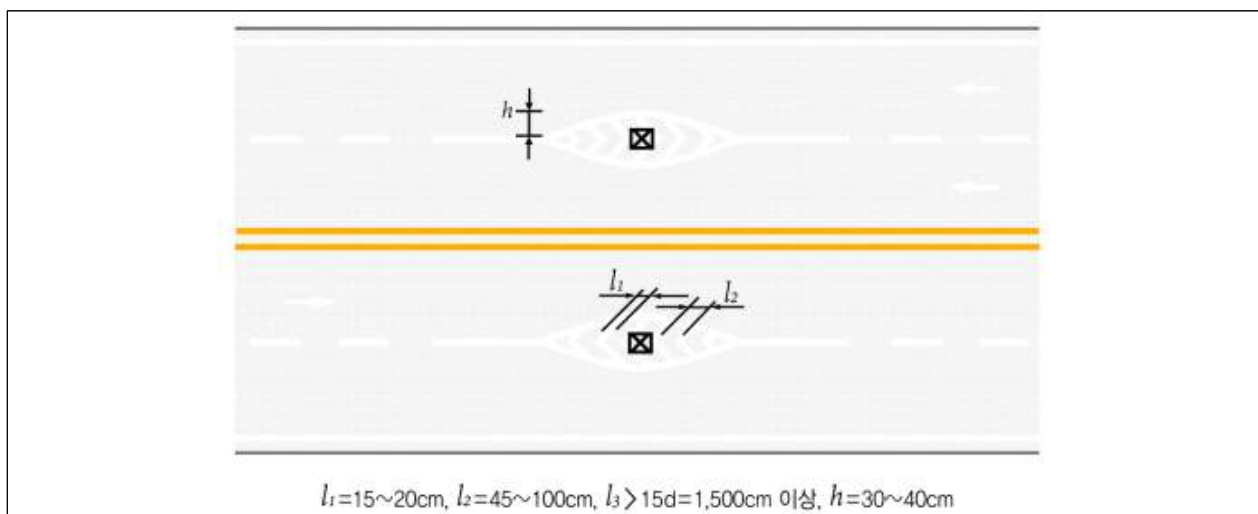
[그림 1] 안전지대 표시 설치 예시도

또한 「2024 교통노면표시 설치·관리 업무편람」에 따르면 안전지대 내부는 차량의 진행방향과 동일한 사선으로 설치하도록 권장하고 있다.

그런데 안전시설부는 2024년 교통사고 잦은 곳 기본설계 보고서를 작성하면서 개선공사 전후 교통사고 비교 그래프의 공사 후 발생건수와 공사 전 사상자 수를 바꾸어 적용했고, 사업대상 지점 일부 개선도에서 안전지대를 차량의 진행방향과 반대방향으로 설계한 것이 확인됐다.

안전시설부장은 교통사고 잦은 곳 기본설계 보고서 작성을 철저히 해 주시기 바랍니다. (통보)
