## 한국도로교통공단 감사 모                      범

제                      목                      ‘전국 최초’ 드론 및 AI 활용, 교통단속장비 부식진단 기술 개발

모 범 부 서                      제주지부 안전조사운영부

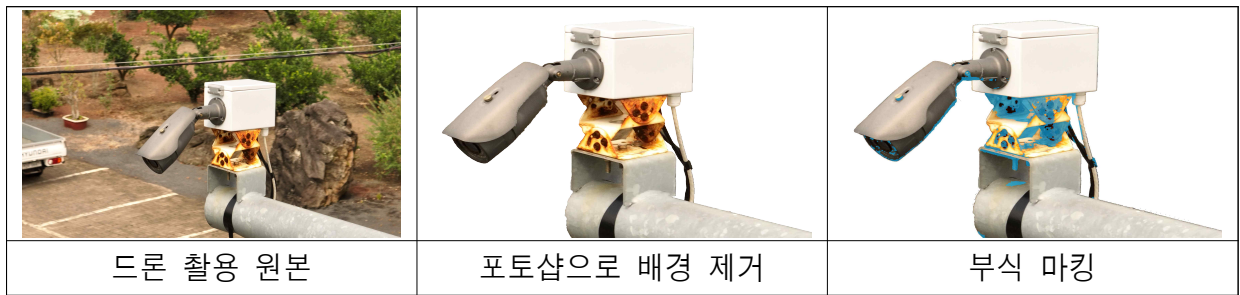
[그림 1] 이미지 분석 과정

이어, 34개소 교통단속장비에서 촬영된 이미지의 불필요한 배경을 제거하고 AI기반으로 색상·질감·패턴 특징을 활용한 이미지 분석 후 부식 판독 가능한 영역을 정량화했다.
