## 한국수자원공사 상임감사위원

### 통 보

제 목 No.No.No.No. KKKKKKKKKK계통 관로 예비자재 마련

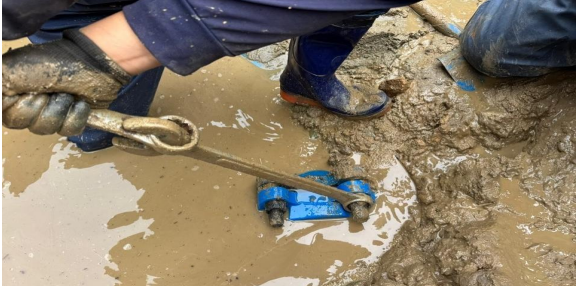
[그림 2] 터닝락 조인트 접합

감사 기간 동안 √√√지사에서 운영중인 관로시설물을 확인한 결과 ‘★★★용수도 ㉔㉔㉔㉔㉔㉔’의 관로시설은 관경 450mm의 강관으로 시공되었고, 관로 이음부 형식은 [그림 2]과 같이 우리공사에서 일반적으로 사용하는 접합방식이 아닌 ‘터닝락조인트’ 방식의 기계적 결합 시공을 하였고, 지난 2026년 02월 10일에는 접합부가 느슨해져 누수사고가 발생하였고, 접합부 조임을 통해 복구 완료하였다.

| 강관 (터닝락 조인트 접합부속, 기계적 결합) | 2026년 2월 10일 발생한 수도사고 복구전경(접합부 조임 복구) |

강관 접합 시 관을 일체화하는 용접이음에 비해 기계적 결합의 경우 관압에 의한 인장력 및 압축력을 긴 시간동안 받으면서 접합부 미세 마모 및 피로 누적으로 누수의 가능성이 있고, 터닝락조인트는 우리공사에서 일반적으로 사용하는 용접 및 압륜 접합방식이 아니라 누수사고 시 즉각적인 자재확보가 어려울 수 있다. 또한, 감사 기간 현재 해당 관로시설 예비자재는 확보되지 않은 상태이다. 따라서, √√√지사는 터닝락조인트 접합부속 예비자재를 확보할 필요가 있다.

조치할 사항      √√√지사장은 ★★★★★용수도 CCCCCCCCCC 관로 접합부 누수사고에 대비하여 예비자재를 마련하여 관리하시기 바랍니다. (통보)
