# 한국전력공사 상임감사위원

## 통보(우수사례)

제 목 : [7] □□□□S/Y 345kV GIS 최단기간 복구를 통한 계통안정 기여

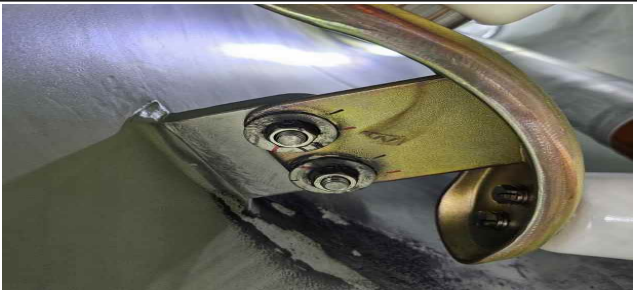
**[그림 1] 관련 보고서 및 증빙**

“345kV ⚡⚡원자력 3호기 연결용 GIB(가스절연모선) 내부이상 조치” 사례는 부분방전 발생 초기부터 근무자와 합동으로 내부 고장의 진행 추이를 관리하며

발전사에도 긴급사항에 대해 사전 고지를 하였고, 추후 부분방전 신호가 급격히 강해짐을 확인, 발전사에 해당 내용을 통보 후 발전기를 절차에 따라 정지 및 GIB 내부의 불량사항을 신속하게 복구하여 절연파괴 고장을 예방하였다.

| 설비진단 우수사례 채택 | GIB 내부 불량사진(체크마킹 불일치, 탄화물 발생) |

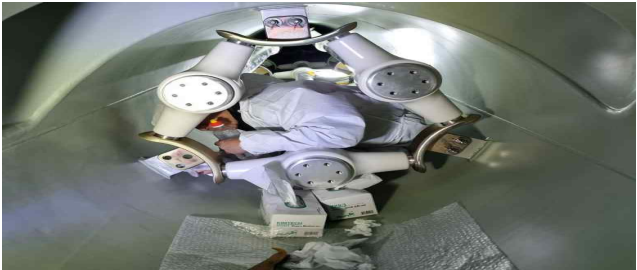
| 조치 결과보고서 | GIB 긴급 복구작업 |

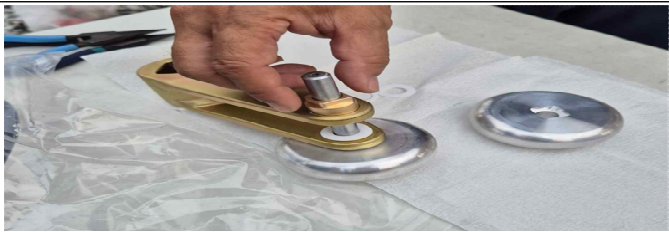
[그림 2] 관련 보고서 및 증빙

위 사례의 경험을 바탕으로 '24~'25년 ◻◻◻S/Y 345kV ◻◻社 63kA GIS 단로기의 3건의 부분방전 발생 시에도 온라인 부분방전 시스템 활용 및 근무자 합동으로 내부 고장의 진행정도를 파악하였고, 내부결함 판단 후 해당개소들을 점검 및 조치하였다. 실제 점검결과 단로기 구동레버 부분의 구조적인 문제로 마모가 발생하여 공극에 따른 아크가 지속적으로 발생하고 있는 사항이었으며, 제작사와 합동으로 작업하여 즉시 조치하였다.

| | 신품 단로기 구동레버(구조개선 - 리니어 부쉬 추가) |

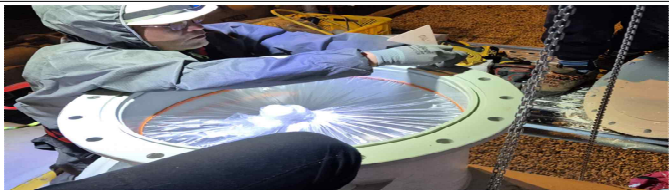
| 예방진단시스템 활용 고장예방 실적 채택 | <br>단로기 구동레버 신품 교체작업 |

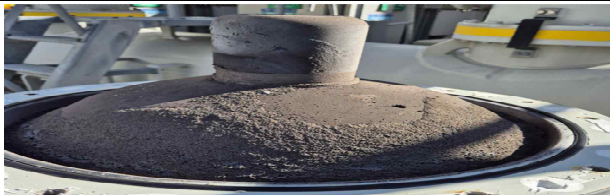
[그림 3] 관련 보고서 및 증빙

’24년 “345kV □□▮S/Y □□♣NP2 #2T/L(79Bay) GIS 절연파괴 고장” 발생 시 설비복구에 따른 수리(약 3개월 소요) 또는 자재발주(GIS 자재발주시 최소 1년 소요) 필요에 의한 장기간 한울원자력 및 동해안 발전단지의 발전제약 발생으로 전력계통상 큰 혼란을 야기할 수 있었으나, 울진지역 업무담당자으로서 역량을 발휘해 당시 전력거래소 지시사항에 의한 운휴 상태였던 “345kV □□◆S/Y □□▮NP2 #1T/L(78Bay) GIS”를 활용하자는 의견을 적극적으로 제시하였고, 해당 방법을 통한 밤낮없는 현장복구로 GIS 복구기간을 7일 이내로 대폭 단축시켜 발전소 정지시 발생하는 발전제약비용 및 계통혼란을 빠르게 해소할 수 있었다.

| <p>익명화</p> | <p>GIS 내부 불량자재(스페이서 소손)</p> |

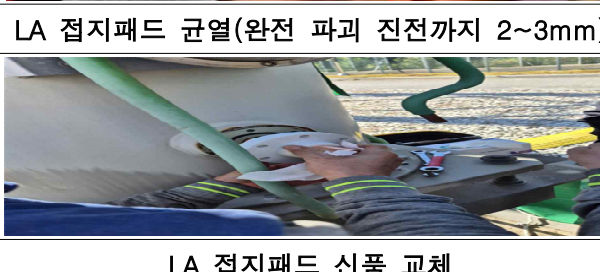
| <p>조치 결과보고서</p> | <p>LA 접지패드 신품 교체</p> |

그럼에도 불구하고, 해당 불량사항 진전 시의 고장 확대 가능성 및 휴전의 필요성을 지속적으로 제시함은 물론, 필요 자재를 사전에 확보해 적시에 교체하여 설비 신뢰도 향상과 대규모 계통 혼란 예방에 기여하였다. 적기 미조치 시 절연매질<sup>SF6 GAS</sup> 누기로 인한 GIS 내부 절연파괴로 이어져 위 3번 사항과 같이 장기간(1개월 이상) 동해안 발전단지 발전제약 및 계통혼란을 유발할 수 있었으나, 이를 적기에 예방하였다.
