# 한국전력공사 상임감사위원

## 시정 요구

제 목 : [16] 배전공사 철거 자재(접지동봉) 관리 부적정

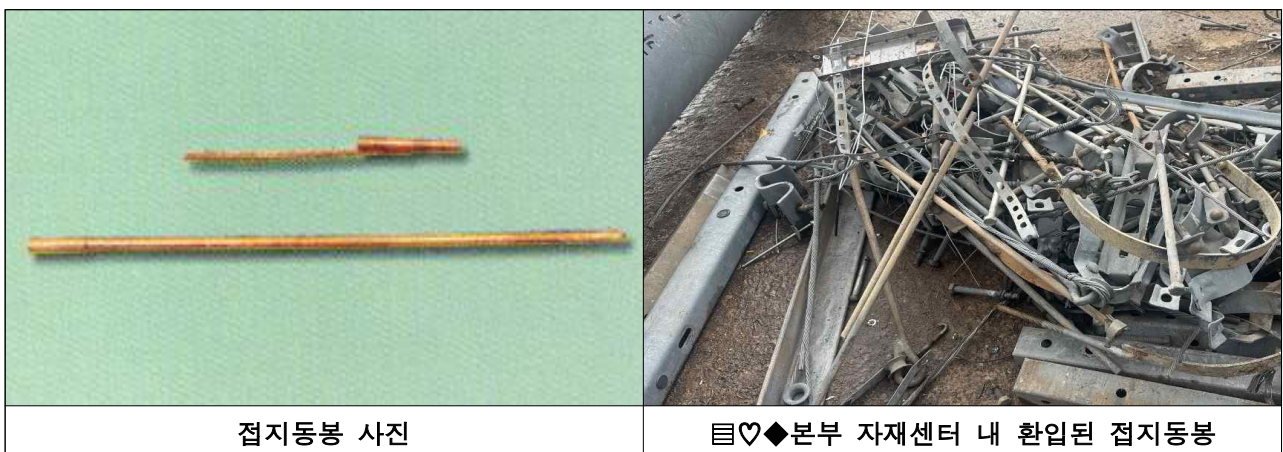
[사진] 접지동봉

그런데 ㉠♡◆본부 자재센터에서 일부 환입된 접지동봉을 확인할 수 있었는데, 위 [사진]과 같이 ㉠♡◆본부에서도 접지동봉을 구분하여 환입시키고 있는 것은 아니었으며 전주 철거 시 발생하는 일반 고철과 함께 환입하고 있었다.

그러나 접지동봉은 구리피복 철제류로 고철에 비해서는 상대적으로 경제적 가치가 커<sup>2)</sup> 고철로 환입되어 매각되는 것은 불합리하다.

무엇보다 현장에서 회수하지 않은 접지동봉은 폐기물로써 관련 법령에 저촉될 소지가 있으며 폐기물 무단 매립에 따른 벌금, 과태료 부과 등 행정 처분의 대상이 된다.

상생조달처장은 접지동봉의 관리방안 마련과 함께 매각 방법을 재검토하여 주시기 바랍니다.(시정)

배전계획처장은 접지동봉 철거 관련 법령 준수를 위한 대책을 강구하여 주시기 바랍니다.(시정)
