# 한국전력공사 상임감사위원회

## 개선 요구, 권고

제 목 : [2] 치토세 태양광발전소 내뢰설비 보강 필요

관 계 부 서 : 일본 치토세법인

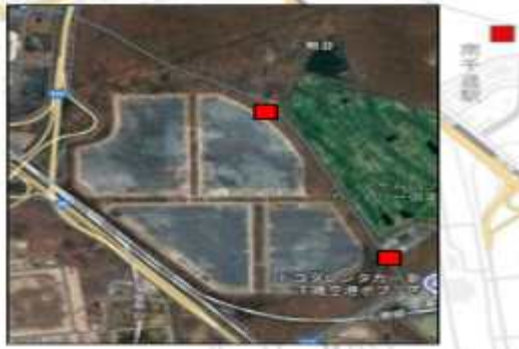
[그림 1] 최근 낙뢰고장 현황

그런데, 치토세 태양광발전소는 최근 두 차례(2025. 8. 8., 2026. 1.13.) 발생한 낙뢰로 인해 접속함, 리피터, 통신기기 등이 소손되는 피해를 입었음에도 감사일 현재까지 근본적인 재발 방지 대책을 수립하지 않고 있다.

| 구 분 | '25.8.8.(금) 낙뢰고장 | '26.1.13.(화) 낙뢰고장 |
|---|---|---|
| 피해내역 | ·PV모듈 424매, 접속함 1대, MUX-COM <sup>13)</sup> 21대<br>·휴즈 87개, 리피터(Repeater) <sup>14)</sup> 15개 등 | · 통신관련 MJP 기판 <sup>15)</sup> , MUX-COM 및 리피터 등 |

감사기간 동안 발전소 현장 및 설비 도면 등을 확인한 결과, 치토세 태양광 발전소 접속함에는 유도뢰 대응 중심인 제2종(Type 2) SPD로 설계·시공되어 있어 강력한 동계 낙뢰나 직격뢰 유입 시 계통 보호에 한계가 있음이 확인되었다.

이는 JIS 및 JPEA 가이드라인에서 권고하는 피뢰구역(LPZ) 경계면(메인 인버터 또는 수배전반)의 직격뢰 대응책이 미흡한 것으로 외부 피뢰계통과 결합된 제1종(Type 1) SPD 부재가 설비 소손의 원인이 될 수 있다.

따라서 최근 발생한 낙뢰 소손 사고를 분석하여 지역적 기상 특수성을 반영한 낙뢰피해 예방대책 수립이 필요하고, 취약개소 내 1종 SPD 설치 등 내뢰설비 보강의 경제성을 면밀히 검토하여 향후 유사사고 재발 방지 및 설비 안정성 확보가 필요하다고 판단된다.

- ① 지역적 기상 특수성을 반영한 낙뢰피해 예방 종합 대책을 수립하여 주시고, (개선)
- ② 내뢰설비 취약개소에 대한 설비보강 방안을 경제성 검토 후 수립하여 주시기 바랍니다. (권고)
