## 한 전 KPS( 주 ) 상 임 감 사

### 징 계 · 주 의 · 시 정 및 개 선 요 구

제 목 □■사업처 불시정지 관련 건

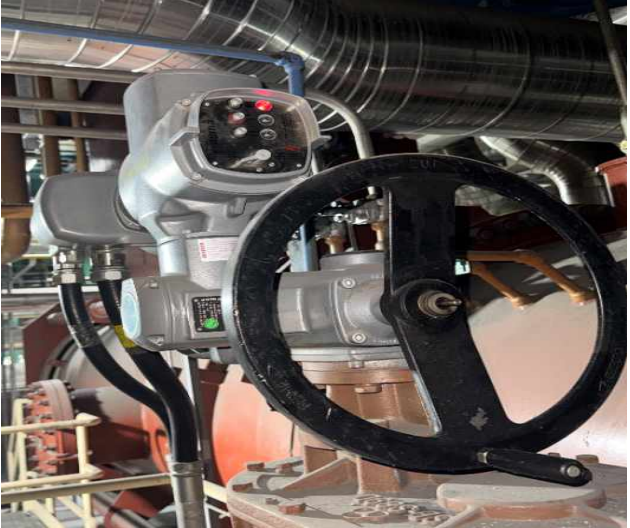
[표2] 오조작 밸브 액츄에이터 현장사진 및 현장 구동매뉴얼

그런데 EEE과 DDD은 점검 대상밸브를 오인하여 다른 현장에 도착한 후, 경고등이 표시되지 않은 대상밸브의 재확인 및 점검을 위해 설비 운전 부서와 통화(17:16)하면서, 대상밸브의 오인을 상호 인지하지 못한 채, 운전원은 여건상 입회가 어려우며, MCR<sup>17)</sup>에서 해당설비 원격조작이 되지 않아 현장에서 Local<sup>18)</sup>로 닫아야 한다며 운전원의 고유권한인 설비조작에 대해 현장에서 유선으로 정비원에 의한 설비의 조작(Close)을 임의 요청하였고, EEE과 DDD은 운전원의 부적절한 권한위임에도 별다른 시정 조치없이 임의 설비조작에 응하였다.

[4] 선택스위치를 Local로 설정 후, [3] 닫힘 방향 이동버튼을 누르면 현장에서 밸브 Close조작 가능

이로 인해, 조작되어야 할 밸브19)가 아닌 다른 밸브20)가 정비원의 임의조작에 의해 동작(Close)하게 되었고, BFPT21)-A 배기구(Exhaust)의 압력상승으로 인해 Hood Rupture Disc(파열판)이 손상되어, ㉠㉡사고로 인한 발전정지가 발생하였다.

③ 고객사(★☆☆발전 □■발전본부)와 협조하여 임의 작업 및 설비조작 근절 등 유사사례의 재발방지를 위한 대책을 마련하시기 바랍니다. 【개선】
