# 한국전력공사 상임감사위원

## 통보 (우수사례)

제 목 : [8] 뱀 접촉 고장 예방활동 전개로 정전건수 대폭 감소

관 계 부 서 : 경남본부 진주시사 배전운영부

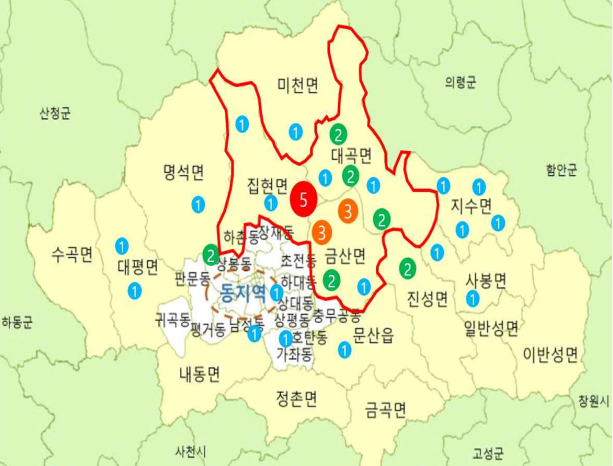
5개년간<sup>20~24년</sup>간 뱀 접촉 고장 분석으로 고장시간, 고장기자재, 고장지역 등을 분

| 뱀 고장 발생원인 분석 | 지역별 뱀 고장 분포도 작성 |
|---|---|
| <div data-bbox="172 667 464 824"> <p>전선을 통한 뱀 이동</p> </div> <div data-bbox="172 831 464 976"> <p>풍생 등지(완철 및 내부)</p> </div> <div data-bbox="172 983 464 1140"> <p>비늘 및 물가미 형성하여 전주오름</p> </div> | |

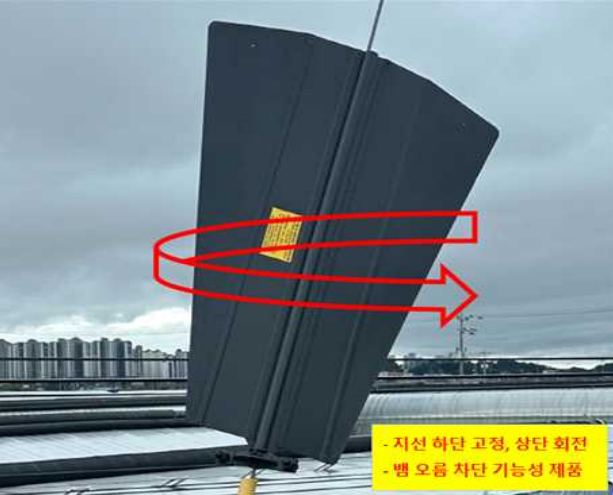
시범사업 결과 뱀 고장은 2024년 총 16건에서 2025년 총 6건으로 전년대비 63% 대폭 감소하여 효과가 있음을 확인하였다. 기 설치된 뱀 퇴치기는 수분이 침투하여 기능이 상실된 곳이 많아 방수보강 제품으로 교체하여 효과를 추가 검증하고 뱀 오름 방지용 지선커버는 현재까지 관내 확대 적용하여 사용하고 있다.

| 뱀 고장 발생원인 분석 | 지역별 뱀 고장 분포도 작성 |
|---|---|
| <div data-bbox="172 1227 464 1384"> <p>WILD ANIMAL REPELLER<br/>야생동물 퇴치 시스템<br/>SOLAR ENERGY</p> <p>배터리가 필요 없는<br/>태양광 패널 자동 충전 방식 적용</p> </div> <div data-bbox="172 1391 464 1559"> <p>WILD ANIMAL REPELLER</p> <p>태양광 패널을 통하여 편리한 충전이 가능합니다.</p> </div> <div data-bbox="172 1565 464 1722"> </div> <div data-bbox="480 1227 775 1384"> <p>방치 가능한 동물 : 뱀, 두더지, 고슴도치, 양서류, 파충류, 새, 쥐, 고양이, 개, 돼지, 닭 등</p> </div> <div data-bbox="480 1391 775 1559"> <p>방수 : 무전선 사용 가능<br/>다양한 장소 : 전원주택, 농가, 공장 등<br/>태양광 : 태양광 패널 자동 충전<br/>ON/OFF : 전원 스위치</p> </div> <div data-bbox="480 1565 775 1722"> </div> | <p>- 지선 하단 고정, 상당 회전<br/>- 뱀 오름 차단 기능성 제품</p> |

주 및 인근전주부착) 및 뱀 오름 방지용 지선커버(뱀고장 주변지역 지선부착) 각 100개씩 구입하고 뱀 고장 빈번지역을 선별하여 2025년 4월까지 대곡면, 금산면, 집현면 등 168개소에 설치를 완료하였다. 2025년 8월까지 뱀 고장 추이를 살펴보고 예방용 기자재 효과를 검증하였다.
