## 현지조치 요구서

제 목 : 탐방로 입구 CCTV 운영안내판 정비 필요

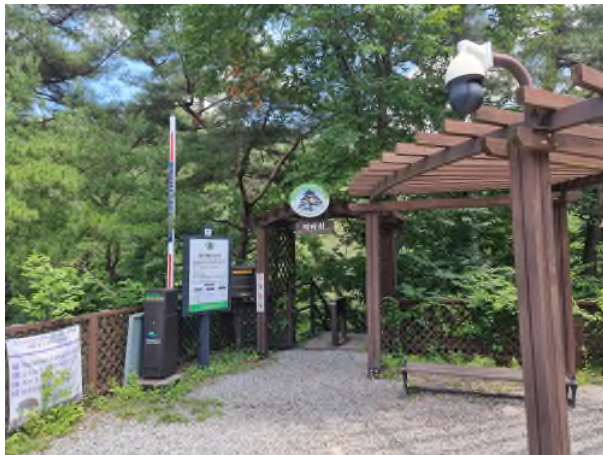
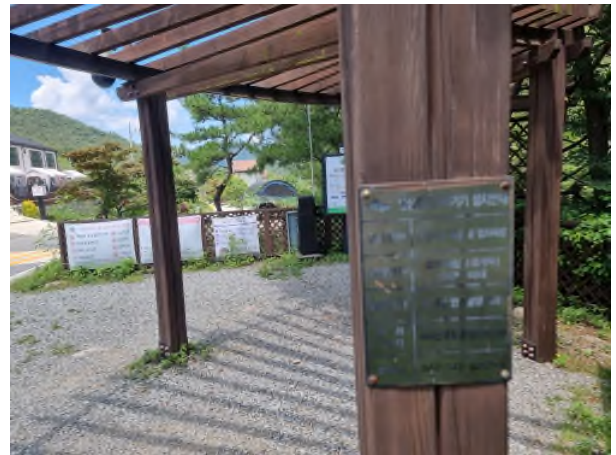
### (사진대지)

- △△△국립공원사무소에서는 탐방객 안전을 위해 △△△~△△△ 구간 탐방로 입구에 CCTV를 설치·관리 중에 있으나, CCTV 운영 안내판의 경우 정보주체가 알아보기 어려운 장소에 설치되어 있으며 일부분이 오염되어 있어, 위치조정 및 정비가 필요함.

- 현지조치 (단기조치 : 1개월 이내) 【△△△국립공원사무소】
  - 탐방로 입구 CCTV 운영안내판 정비 필요
