## [15] [ 경고 ] 사항

1. 제 목 : 준공지구 피난층 계단실 방화문 설치 누락
2. 조치부서 : ○○지역본부
3. 관 련 자 : ○○지역본부 ▽▽▽▽부 차장대우 건축 4급 김★★ (경고)
4. 내 용 :

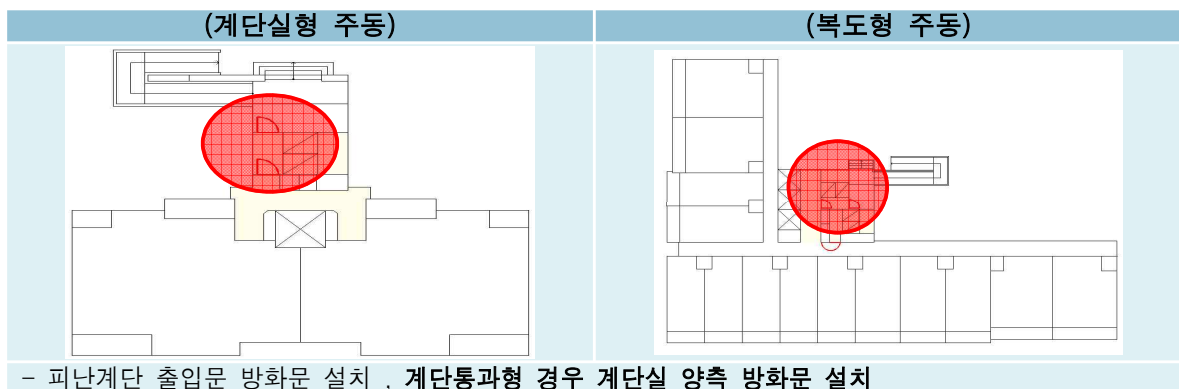
[그림 1] 피난층 계단실 방화문 적용기준 (계단실 통과형)

우리 公社에서는 '15. 10월 그간의 종합감사 지적사항 등을 반영하여 피난층 방화문 설치기준 개선(안)<sup>25)</sup>을 시행한 바 있으며, 해당 방침에 따르면 피난층의 계단실이 부득이 하게 통과형으로 설계된 경우 [그림 1]과 같이 계단실 양쪽에 갑종방화문을 설치토록 규정하고 있다.

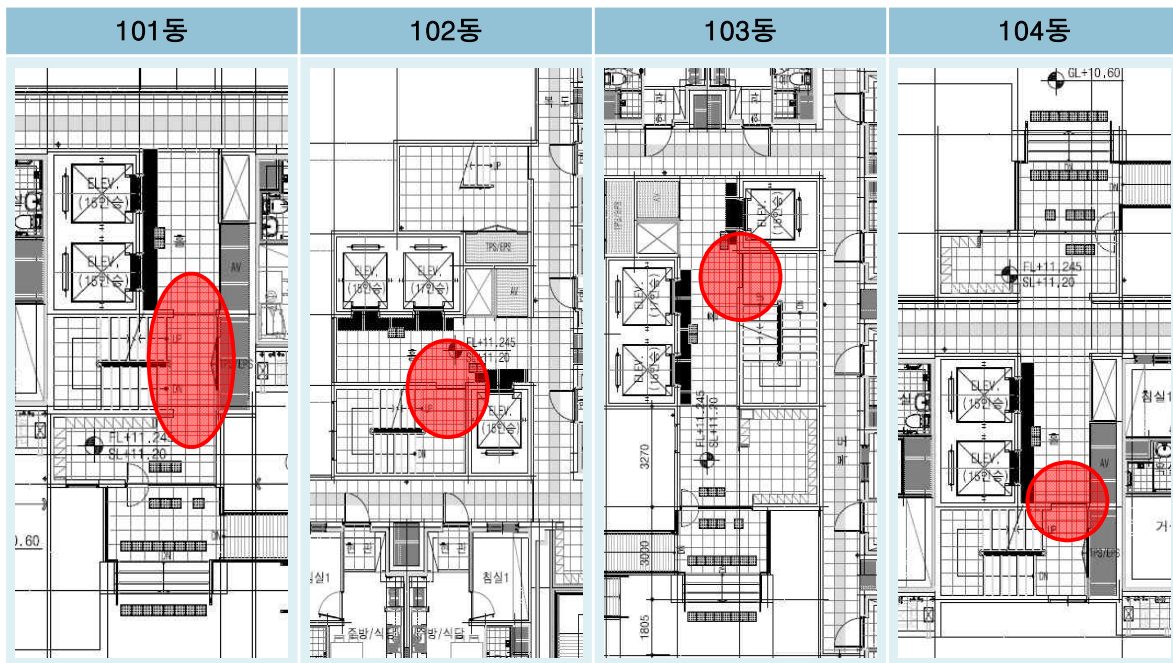
[그림 2] 각 동별 피난층 계단실 방화문 누락 현황

하지만 금번 ○○지역본부 종합감사 중 해당현장을 점검한 결과 아래 [그림 2]와 같이 피난층 계단실에 대한 설계검토 소홀 등으로 준공지구의 방화문 설치가 누락 되는 등 부적정 사항이 재차 확인되었다.

그 결과 피난계단 방화성능 부족 등으로 입주자 안전우려와 관련법령을 저촉할 가능성을 내포하고 있어 보완시공계획을 수립하는 등 관련조치가 필요하다.

해당지구의 피난층 계단실 방화문 성능확보 방안을 검토하여 적정하게 설치될 수 있도록 조치하시기 바라며, 관련업무를 중복하여 소홀히 한 차장대우 건축4급 김★★에게 ‘경고’ 조치하시기 바랍니다(경고, 통보).
