## [30] [ 통보 ] 사항

1. 제 목 : 부대복리시설 설계불합리 사항 개선
2. 조치부서 : ○○지역본부
3. 관 련 자 :
4. 내 용 :

○○지역본부 관할 ■■■■■권A-2BL 아파트 건설공사 1공구(행복·국민 820호)는 '17.12.26 00 건설(주) 외 1개사와 공동계약 체결하여 '17.12.29. 착공하였고 '20.03.12. 준공예정인 지구로서, 현재 아파트 기초공사가 진행 중에 있다.

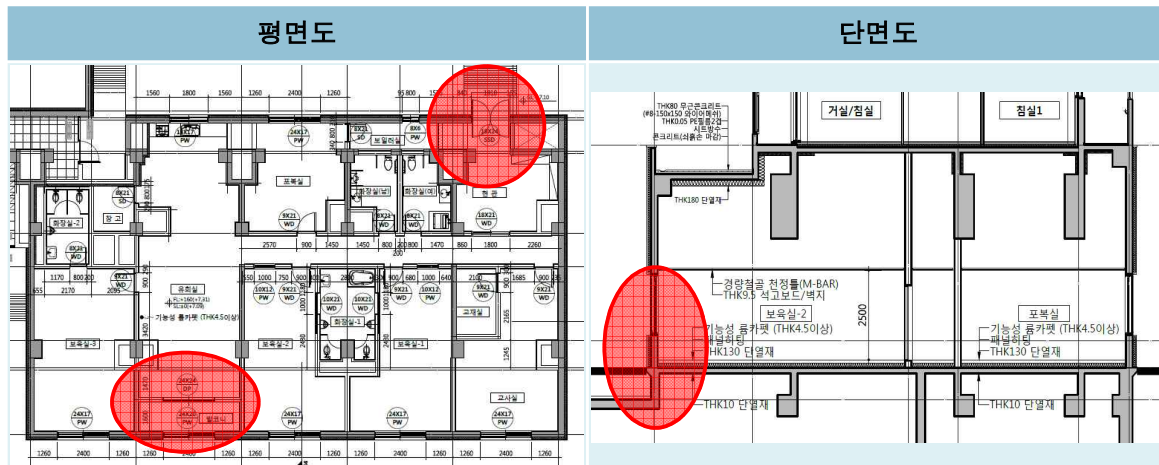
[그림 5] 보육시설 양방향 대피동선 개선필요 사항

하지만 ■■■■■권A-2BL내 보육시설의 설계를 검토한 결과 관련법령 등은 만족하고 있으나, [그림 5]과 같이 유사시 현관의 반대방향에 설치되어 출구로 이용될 개구부가 지면과 이격되어 유사시 원활한 피난에 지장을 줄 것으로 판단되므로

본부 내 유사 사업지구의 설계 등을 비교하여 피난동선을 개선함이 바람직하다고 판단된다.

해당지구의 설계불합리 사항이 개선될 수 있도록 보완계획 등을 마련하는 등 선제적으로 조치하시기 바랍니다(통보).

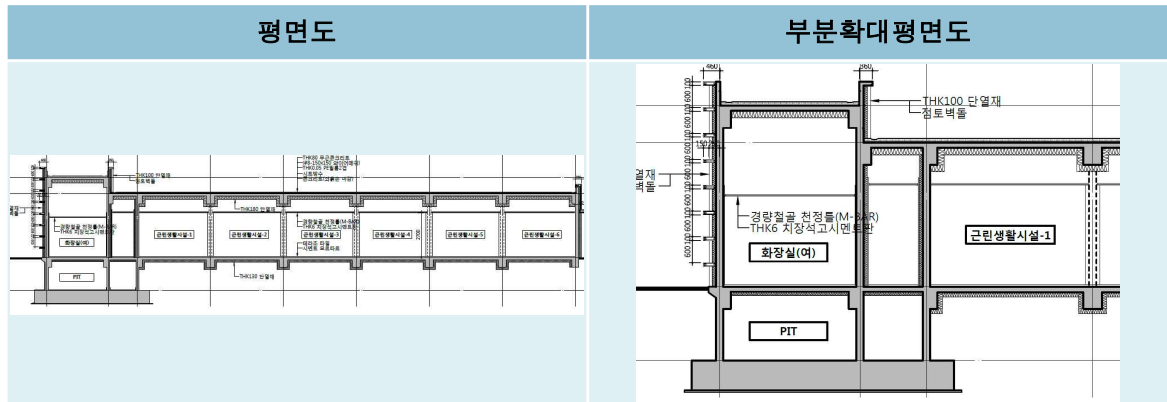
[그림 6] 근린생활시설 바닥슬라브 설계보완 필요 사항

하지만 ■■■■■권A-2BL내 근린생활시설의 설계를 검토한 결과 [그림 6]과 같이 바닥슬라브 하부의 지면과 직접 맞닿는 부위에 단열재 깔기를 반영하였으나, 기초저면의 평탄성 확보 등 품질관리에 어려움이 있고,

또한 바닥판이 지면과 직접 맞닿는 경우 바닥판 균열 시 발생될 수 있는 누수하자를 예방하기 위해 배수관 설치 또는 PIT를 확대하는 등 방수설계를 반영함이 타당한데도 설계에 미적용되어 있어 보완이 필요한 상황이다.
