# 한국서부발전(주) 상임감사위원

## 개 선 요 구

제 목            무인비행장치 운영절차서 필요

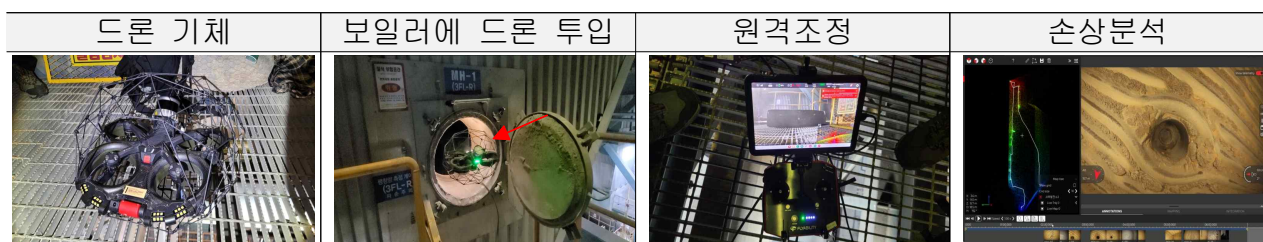
[그림 2] 드론을 이용한 보일러 내부점검 사진
