# 모범사례 평가자료

| 제목 | 대활차 기울어짐 발견 및 신속조치(사고예방) | | | 일련<br>번호 | 6 |

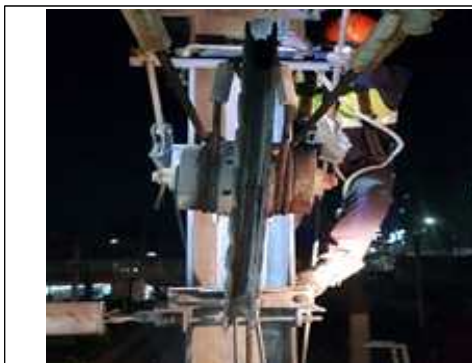
- 'xx.x.xx.(토)일 xx:xx경, 부천전기사업소에서 경인선 부평구내 하2선 차상점검 작업 중 xxkxxx 지점에서 활차식 자동장력조정장치 대활차 수직도 불량으로 대활차 톱니와 와이어로프간 접촉 발견

대활차 기울어짐 발견

- 'xx. x. xx. xx:xx~xx:xx 대활차 기울어진 쪽 활차 지지금구 위치 조정하여 수직도 개선 및 지지금구 하부 도그볼트 체결하여 수직상태 고정

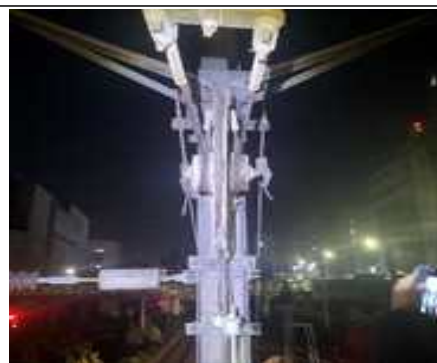
대활차 기울어짐 개선 후
