# 서울올림픽기념국민체육진흥공단 상임감사 현지조치

제 목 올림픽공원 내 공사현장 안전조치 미흡

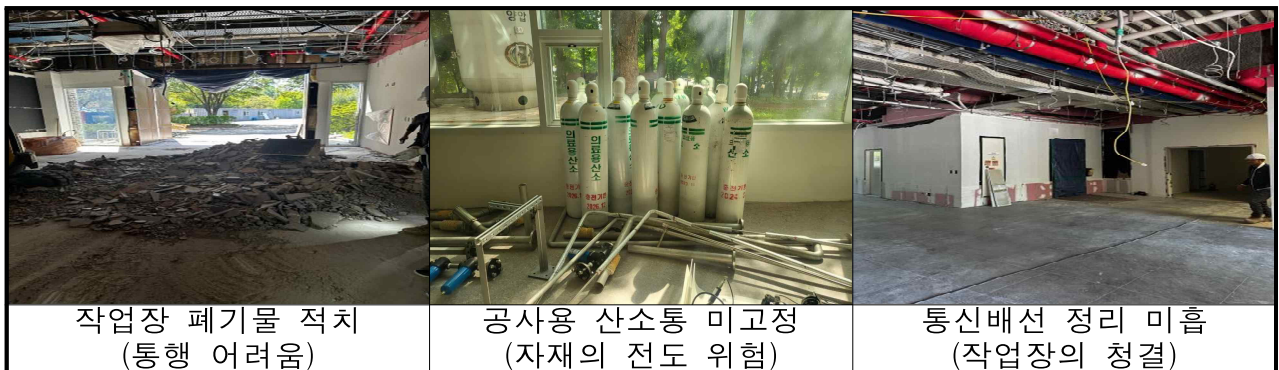
현장점검 결과 【그림 1】, 【그림 2】와 같이 산업안전보건규칙 제3조(전도의 방지), 제4조(작업장의 청결), 제13조(안전난간의 구조 및 설치요건), 제22조(통로의 설치)에 따른 자재 전도의 방지, 작업장 통로 상태 및 청결, 안전난간 설치 기준 등의 근로자 안전조치가 기준에 미달하거나 미흡한 점을 확인하였다. 이에 대해 산업안전보건규칙에 맞게 공사현장 내 근로자 안전을 확보하도록 현 조치 하였다.

【그림 1】 한국스포츠정책과학원 리모델링 공사현장 안전조치 미흡 사항

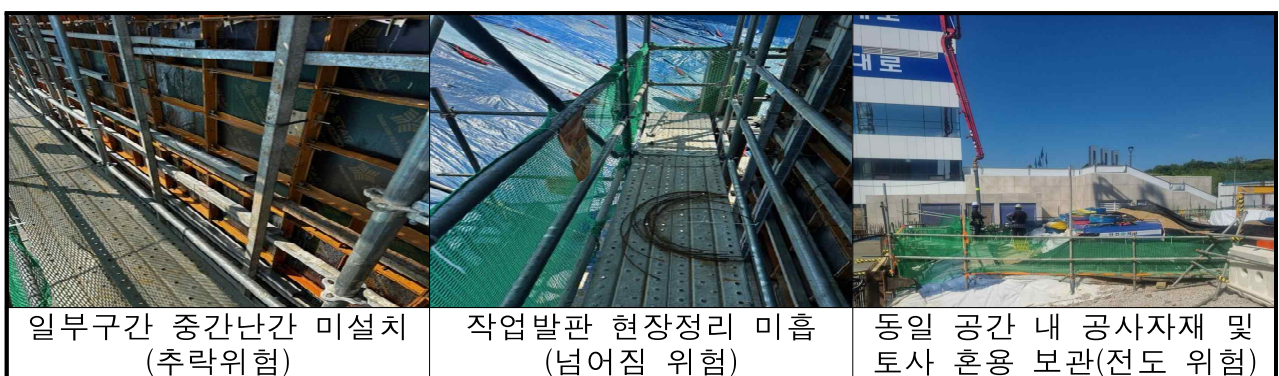
【그림 2】 국립스포츠박물관 공사현장 안전조치 미흡 사항
