# 한국전력공사 상임감사위원

## 개선 요구, 권고

제 목 : [11] 중량물 인양 안전사고 예방 및 비계 안전장치 마련 검토  
소 관 부 서 : 베트남 응이손 법인  
조 치 부 서 : 베트남 응이손 법인  
내 용

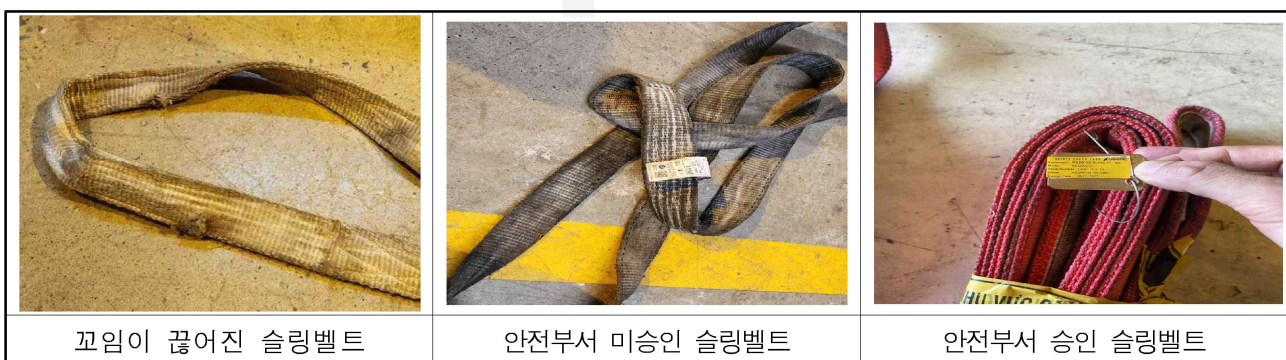
그런데 감사기간 중 자재창고 및 정비동에 비치된 인양용 기계·기구를 점검한 결과 슬링벨트와 같은 인양기구는 안전부서에서 승인된 기구만 반입하여 사용하여야 함에도 아래 [그림 1]과 같이 꼬임으로 손상되었거나 안전부서로부터 미승인된 벨트를 작업현장에서 보관하고 있음이 확인되었다.

[그림 1] 부적정한 슬링벨트 사진

위의 그림과 같이 손상된 슬링벨트 등 부적절한 인양장비를 사용하면 자재 하역 등 인양작업 시 중량물의 추락 등으로 작업자의 산업재해뿐만 아니라 발전

소 기기 파손 등이 발생할 우려가 있어 발전소 내의 인양기구에 대해 일제 점검을 시행하여 안전부서의 승인이 없거나 손상된 인양기구는 폐기 또는 신규 승인 절차를 진행하도록 조치할 필요가 있다.

베트남 응이손 법인장은 인양기구의 일제 점검을 시행하여 사용이 부적합한 인양기구는 폐기 조치하고, 목재박스 포장자재의 일제 점검을 통하여 무게중심점 등이 표기되지 않은 박스는 인양정보를 표기함은 물론 중량물 자재구매 시 납품서에 반드시 무게중심, 중량 등의 인양정보를 표기하도록 조치하시기 바랍니다.(개선)

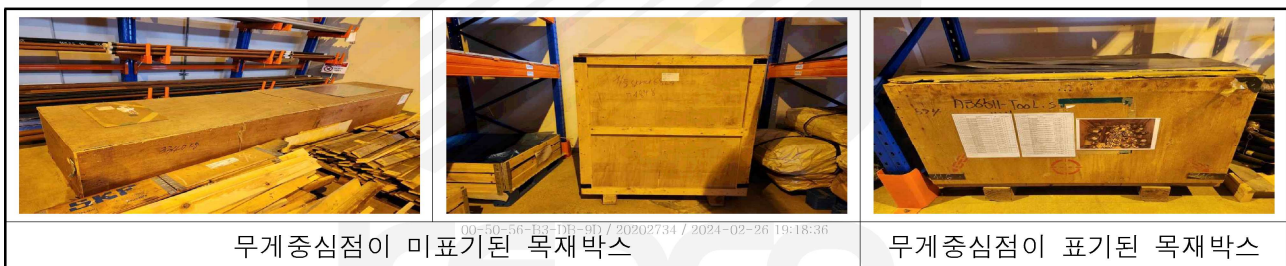
또한, 자재창고에 보관 중인 목재박스 포장자재를 점검한 결과 아래 [그림 2]와 같이 일부 목재박스에 무게 중심점, 중량 등이 표기되지 않은 상태로 보관되고 있음이 확인되었다.

[그림 2] 목재박스 포장자재 표기 사진

목재박스에 무게중심점, 중량 등이 표기되지 않으면 지게차, 크레인 등을 사용하여 자재출고 및 운반 시 불균형, 과부하 등으로 자재낙하, 맞음 등 인적·물적 사고의 우려가 있으므로 일제 점검을 통하여 인양정보가 미표기된 목재박스의 중량물 정보를 표기하여야 한다.

는 반드시 내용물, 무게 중심점, 중량 등을 표기하여 납품될 수 있도록 구매업무 개선도 병행할 필요가 있다.
