### 3-1

## 조립식 계류시설 및 방제선 안전관리 미흡

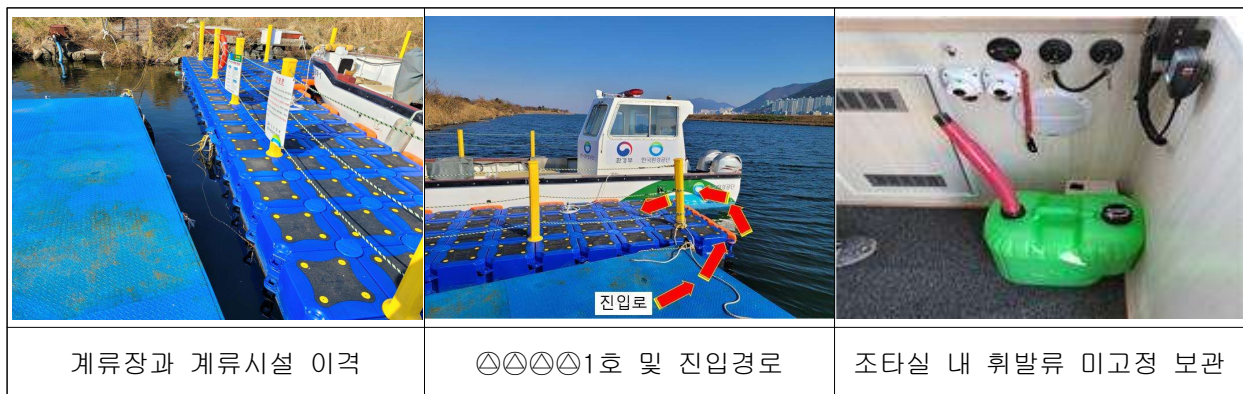
[그림 1] ㉠㉠㉠㉠1호 계류시설 및 조타실 현황

국립수질관리본부 ◆◆◆◆처 □□□□부에서 운영중인 '△△△△1호' 및 계류시설에 대한 운영실태를 점검(2023. 1. 19.)한 결과 [그림 1]과 같이 계류삭<sup>2)</sup>의 고정이 미흡하여 완전히 접하여야 하는 계류장과 계류시설 간 불안정한 이격이 발생하였다.

또한 승무원이 방제선 승선을 위해 계류장에서 계류시설로 이동하는 경우 별도 진입로가 없어 계류시설의 경계웁스와 하천 사이를 불안정한 자세로 이동할 수밖에 없고 이 과정에서 하천 추락 등의 위험에 노출되어 있으며, 구명조끼를 선박 내에만 보관하고 있어 승선 과정에서 구명조끼의 사용이 곤란한 상황이었다.

또한 선박 내 조타실 실내를 확인한 결과 인화성 물질인 휘발유를 고정하지 않은 상태로 보관하고 있어, 휘발유의 유출 및 화재사고 위험에 노출되어 있다.

5. 조치할 사항 ㉠㉠㉠㉠본부장(◆◆◆◆처장)은 앞으로 동일한 사례가 발생하지 않도록 수질오염 방제장비 및 시설 관리를 철저히 하시기 바라며, 계류시설 이용 중 추락사고 예방을 위한 안전통로 설치 등 방제선 및 부대시설의 안전한 운용을 위한 개선책을 마련하여 시행하시기 바랍니다. 【시 정(기타)】
