## 현지조치 요구서

제 목 : 탐방로 유도로프 기둥 기울임 정비 필요

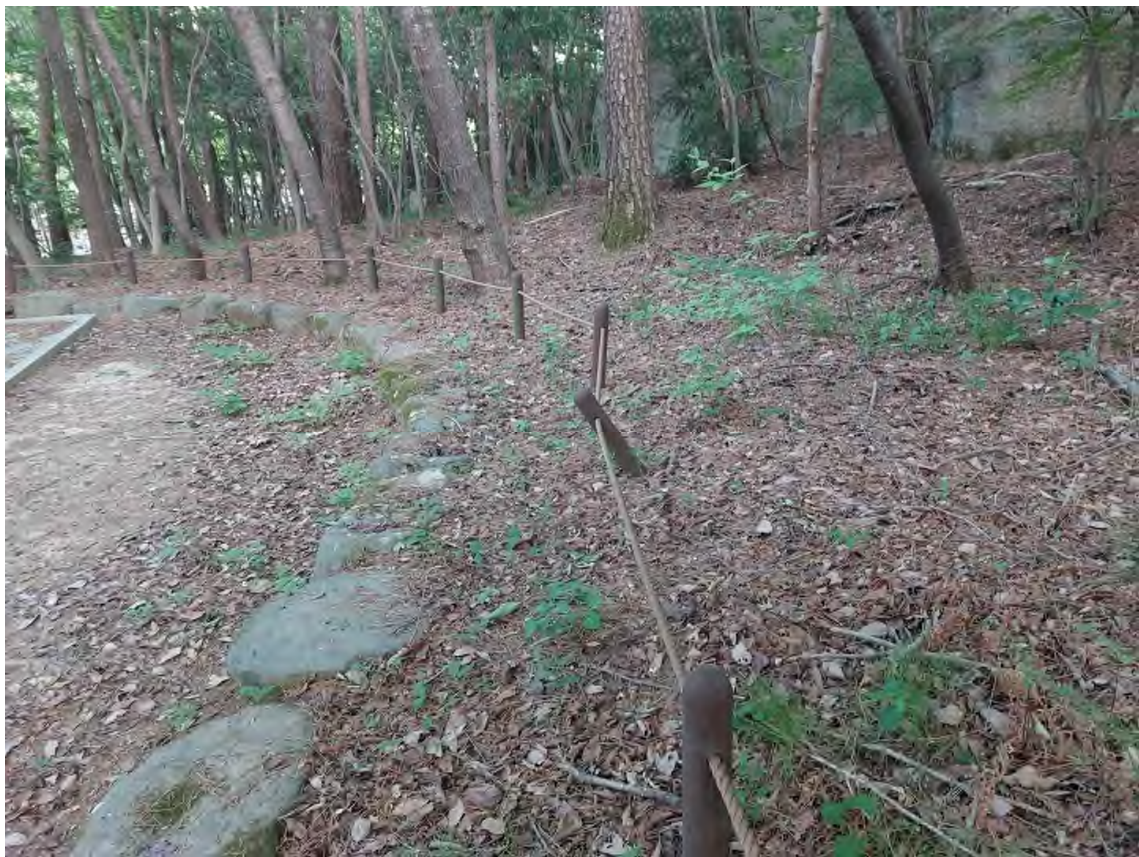
**(사진대지)**

- △△△△△△△△△△에서는 천황사 야영장 인근 탐방로에 자연자원보호 및 탐방객 안전을 위해 유도로프를 설치·운영 중에 있으나 강우 등으로 인해 유도로프 기둥의 기울림 현상이 있어 미관을 저해하는 실정으로 정비가 필요함

- 현지조치 (단기조치 : 1개월 이내) 【△△△△△△△△△△△】
  - 유도로프 기둥 기울임 정비 필요
