## 현지조치 요구서

제 목 : 탐방로 다목적위치표지판(32-03) 야광반사띠 교체 필요

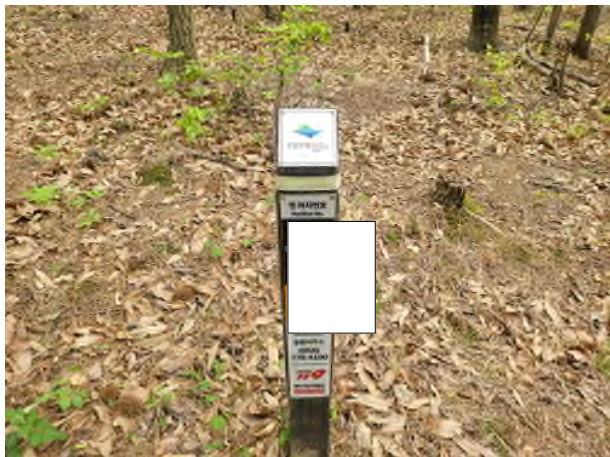
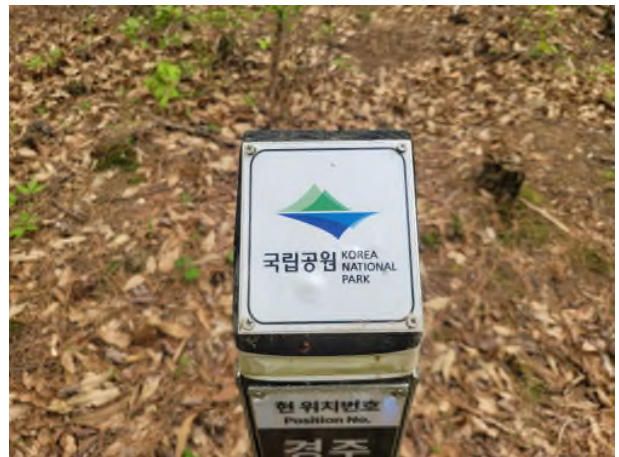
- △△국립공원사무소는 탐방객 안전사고 발생 시 정확한 위치정보를 파악하기 위하여 탐방로 상 다목적위치표지판을 설치·활용하고 있으나, 탐방로 △△△지~△△강 △△상~△△마을(좌) 구간 32-03 다목적위치표지판의 경우 야광반사띠가 노후로 탈착되어 있는 등 정비가 필요함.

- 현지조치 (단기조치 : 1개월 이내) 【△△국립공원사무소】
  - 탐방로 다목적위치표지판(32-03) 야광반사띠 교체 필요
