# 감사결과처분(요구)서

제 목 낙석계측시스템 운영방안 개선 필요  
관 계 기 관 △△△△처 △△△△부  
내 용

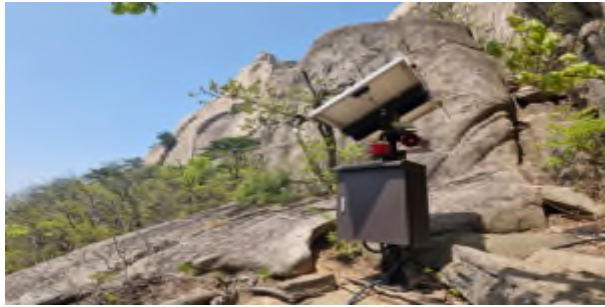
일조량 확보 적정 사례

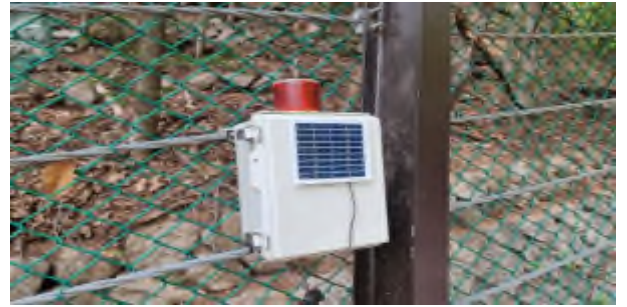
- 국립공원 내 낙석계측시스템은 대부분 태양광 발전(122개소\_72%)으로 운영이 되고 있어 현지 환경조건을 고려하여 일조량이 풍부한 위치에 적절히 설치하여야 함에도, 일부 낙석계측시스템은 일조량 확보가 어려운 위치에 설치되어 있어 원활한 전력공급이 우려되는 실정임.

일조량 확보 우려 사례

- 이에, 담당 부서에서는 효율적인 장비운용을 위하여 국립공원 내 계측기 대상으로 설치 위치 적정성 여부를 재검토하여 개선 할 필요가 있음.

- 낙석계측시스템 설치위치 적정성 재검토 및 낙석계측시스템 통합서버 기능

개선 등 낙석계측시스템 관리 방안을 개선
