# 한국전력공사 상임감사위원

## 통보(우수사례)

제 목 : [10] OF케이블 누유개소 조기 발견 및 공사현장 외물접촉 고장 예방  
관 계 부 서 : ◎◇본부 ●=▽▣지사 ◐⊗팀  
모 범 직 원 : ◎◇본부 ●=▽▣지사 ◐⊗팀 대리 000  
내 용

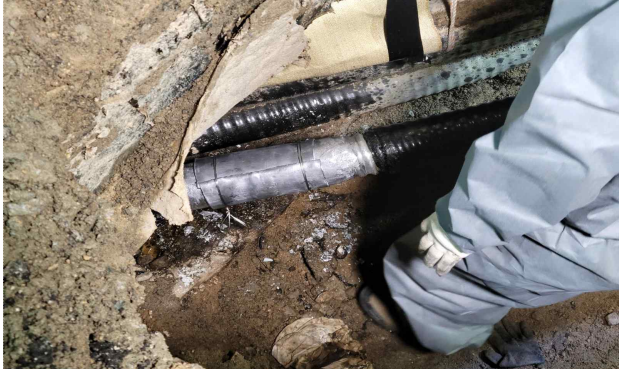
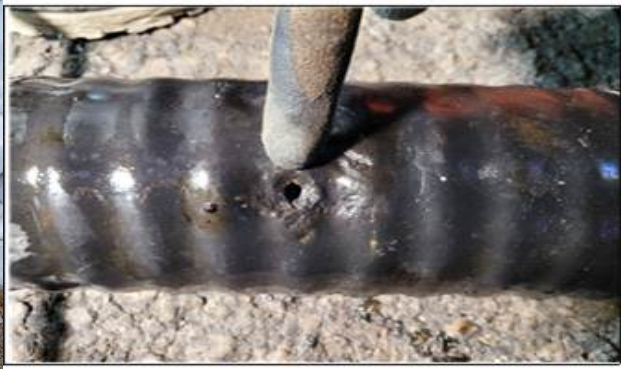
첫째, ●=▽▣지사는 마포구 등 6개구의 도심지를 경과하는 지중송전선로를 운영하고 있다. 현재 20년 이상 노후 지중송전선로가 총 52C-km로써 전체의 23.4%를 차지하며, 특히 장기 운영중인 OF(Oil-Filled) 케이블 비중이 높아 체계적인 설비관리 능력이 필수적이다. 이에 위 사람은 OF케이블 누유 개소 사전 발견으로 고장을 예방하였다. 세부 사례로는 '23. 4. 13(목) 154kV 옥인-서대문T/L 유압경보 발생 당시 수차례의 현장 정밀 순시를 시행하였다. 본건은 전력구 및 맨홀 내 접촉함 등 일반적인 누유 지점이 아닌 전력구 말단 벽면의 미세한 기름 비침을 끝까지 추적 발견하여 신속한 복구로 이끌어냈다. 또한 '25. 7. 14(월) 154kV 동방고-반포T/L 급유관 미세 누유를 적기 발견하여 조치하였으며, '25. 9.

| 154kV 옥인-서대문T/L 잡석 놀림으로 케이블 누유 발생 | |

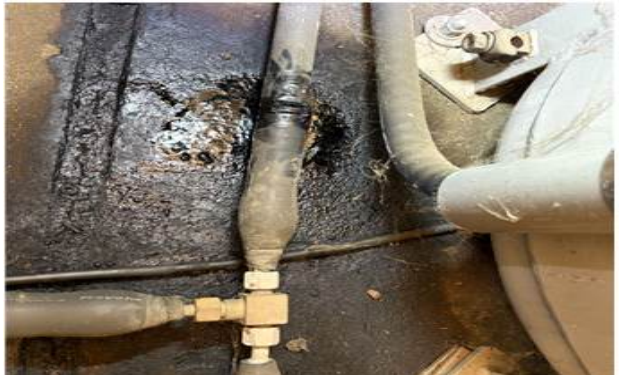
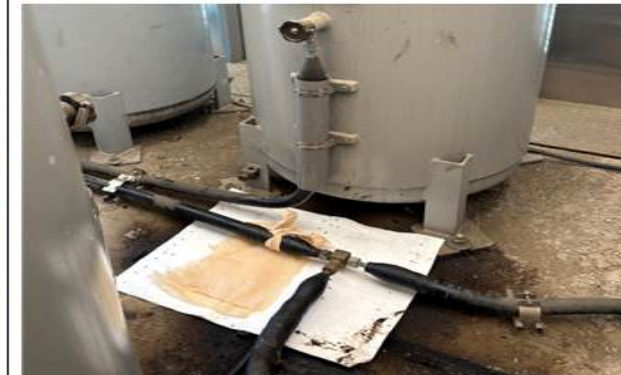
| 154kV 동빙고-반포#1T/L 급유관 누유 발견 | |

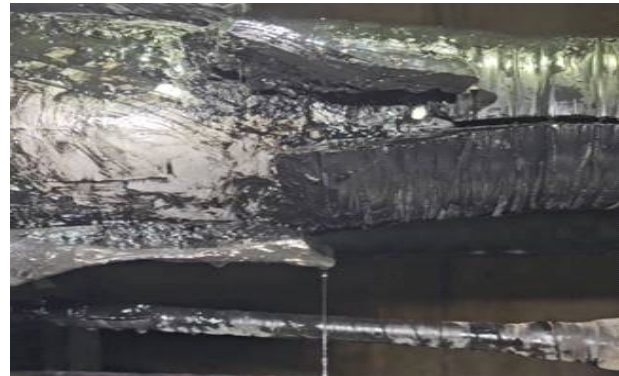
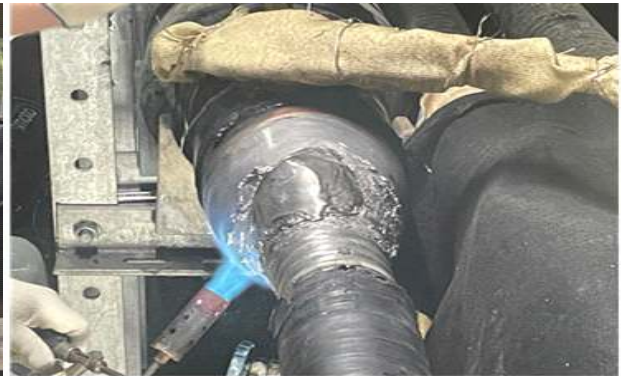
1(월) 154kV 옥인-서대문T/L 전력구운영시스템 유압 트렌드의 미세한 변화를 사전에 포착 및 현장 순시를 강화하여 OF케이블 접속부 누유개소를 발견하고 긴급 휴전을 시행하여 지중송전선로 고장을 예방하였다.

| 154kV 옥인-서대문T/L 접속부 누유 재연공 | |
