# 한국전력공사 상임감사위원

## 통보(우수사례)

제 목 : [24] 신촌변전소 변압기실 과열해소를 통해 고장 예방 및  
작업환경 조성에 기여

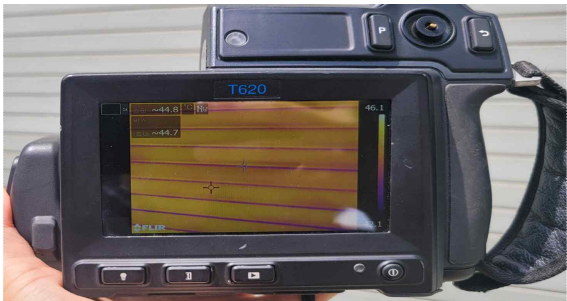
[신촌 변전소 열화상 측정결과]

●=▽▣지사 관내 신촌변전소는 변전소 구조의 상이함 및 주변민원으로 인해 기타 다른 표준변전소 등과 다르게, 변압기실 내부의 온도가 높게 유지되었고, 하계부하 시 서터를 개방하여 변압기실 온도를 낮추는 등의 조치가 불가능 하였다. 더불어 변압기실의 방화 서터가 철제재질로 되어있고 변압기실의 배치방향이 남향으로 되어있어 주간시간 자외선 영향이 강해 변압기실의 내부 온도가 주위 온도 허용기준인 40℃를 넘게 되었다.(외기온도 26℃ 기준 실 최고기온 46℃) 이로인해 #1,3 주변압기 절연유 분석결과 가 요주의 1단계로 나오는 등 전력설비 열화에 영향을 미쳐 고장발생이 우려되었다.

| <p>실 내부 셔터 온도 (44℃)</p> | <p>과열해소 방안 시행결과(36℃ ↓)</p> |
