# 한국전력공사 상임감사위원

## 통보(우수사례)

제 목 : [17] 송전선로 근접수목 벌채시행 및 철탑 인근 사면유실 조치  
시행을 통한 안정적 전력공급 기여

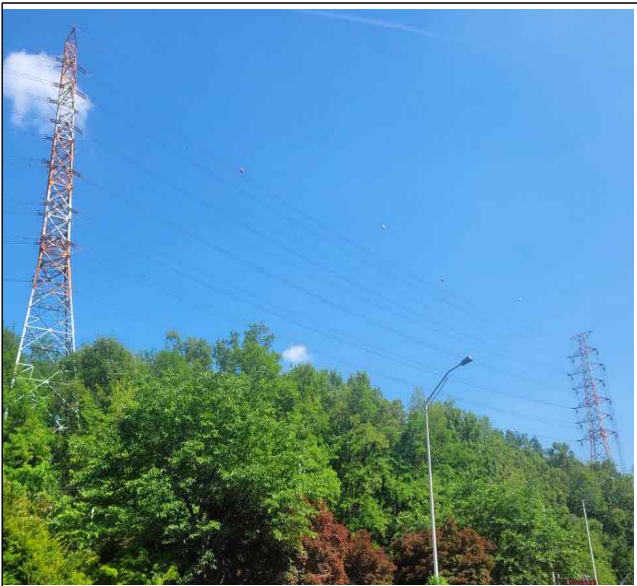
[그림 1] 154kV 야탑-성현T/L 수목벌채 시행

해당 지역은 ▲▲▲ 내 중요선로인 154,000볼트 야탑-성현, 성현-분당 송전선로가 관통하는 ○○시 지역의 야산지로서 송전선로와의 이격거리가 매우 가까워 수목을 통한 대형 화재발생의 우려가 있었다.

| <p>송전선로 근접 수목</p> | <p>수목벌채 시행 완료</p> |

계자와 지속적인 방문(현장협의 및 자료설명)을 통해 신뢰를 형성하고, 산불 예방을 위한 송전선로 선하지의 수목벌채의 필요성을 설득하여 25년 3~5월 수목벌채 및 대체 조림을 시행할 수 있었다. 이를 통해 선로고장 및 화재 등 위해요인들을 미연에 제거하여 설비고장 예방과 공급신뢰도 향상에 크게 기여하였다.

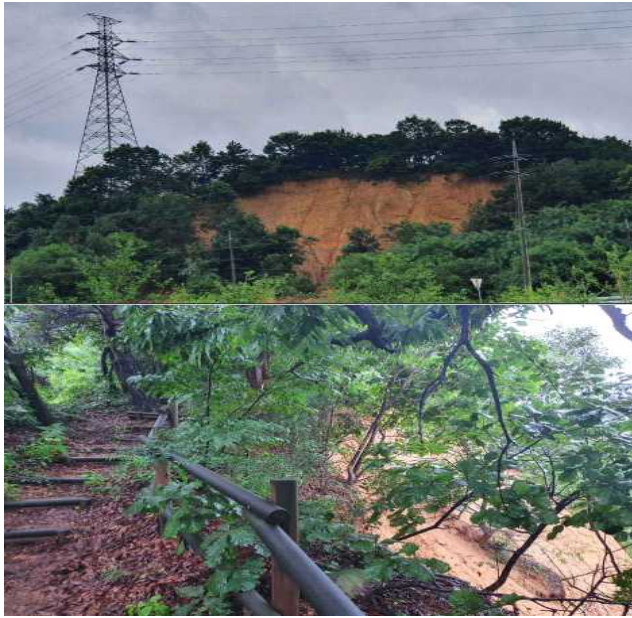
[그림 2] 철탑인근 사면유실 알림 및 조치

'24년 3월 ○○ 일대의 154kV 곤지암-용문T/L 76호 인근 등산로의 사면이 폭우로 인해 유실되어 있었고, 추가적인 호우 발생 시 철탑의 기초 등이 노출되는 우려가 있던 상황이었다.

| 철탑인근 사면유실 사진 | [공문] 철탑인근 사면유실 알림 및 조치 요청 |

관련 현장을 확인하고자 유관부서 합동으로 점검 및 안정성 검토를 진행하였다. 또한, 관련 지자체 부서로 알림 공문을 통해 현장점검과 유실방지대책 시행을 요청하여 '25년 해당 지역 사면복구를 완료하였고 추가유실을 방지할 수 있었다.

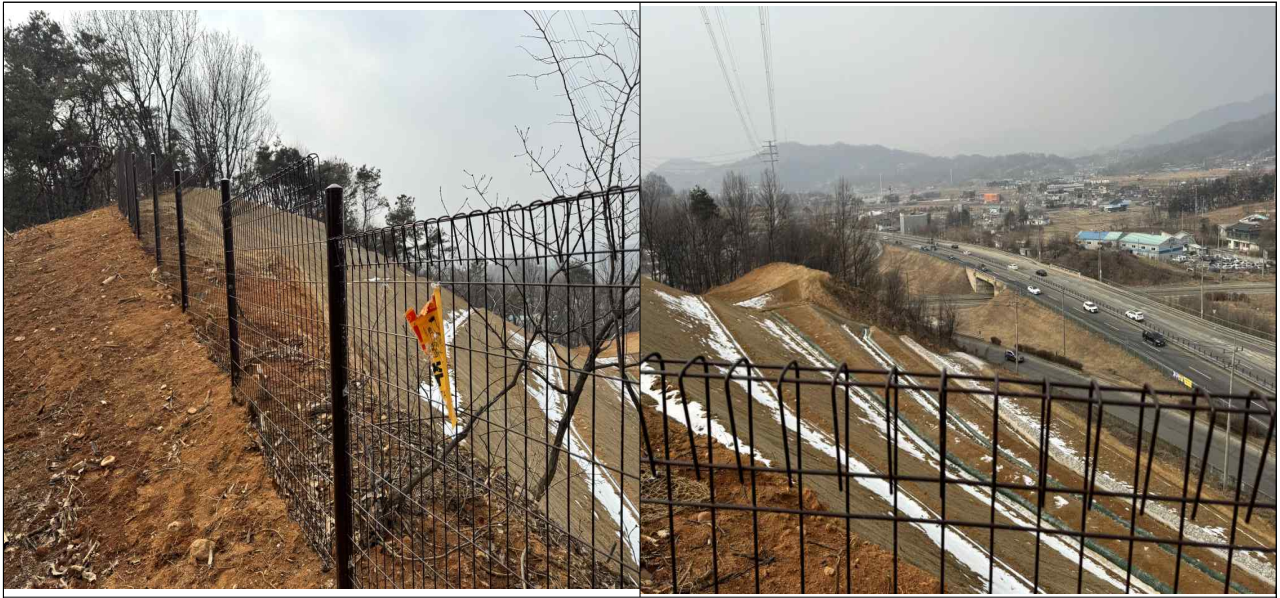
철탐 인근 사면 복구 완료
