# 한국전력공사 상임감사위원

## 개선(시정) 요구, 통보

제 목 : [9] 영배 4.0 순시적출분 설계의뢰건 업무 프로세스 개선

관 계 부 서 : 동울산지사

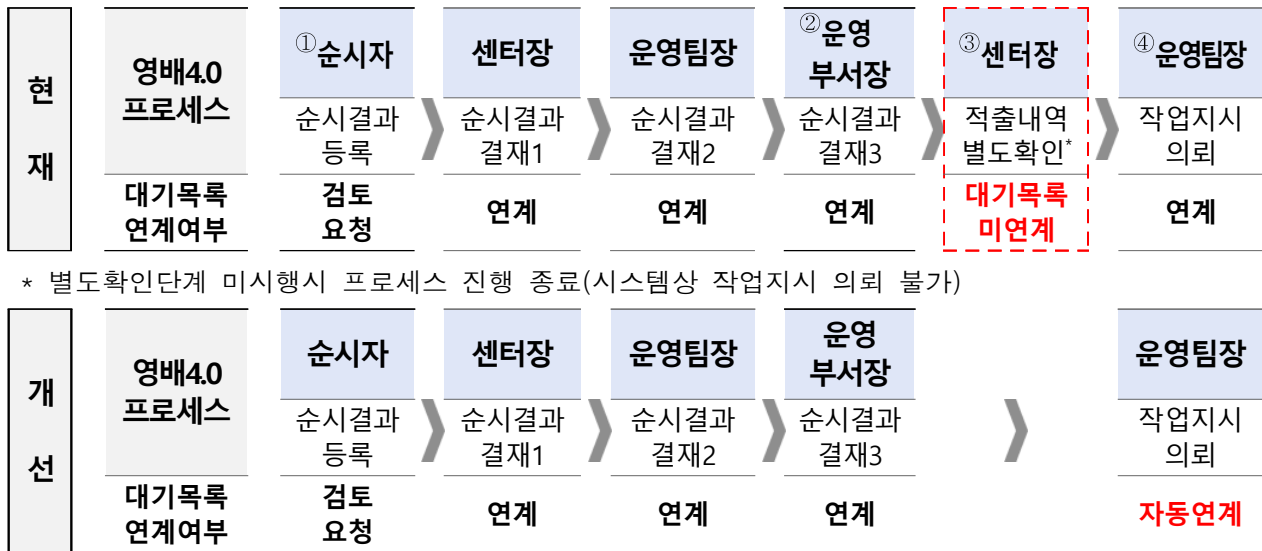
[그림 1] 영배 4.0 설계의뢰 순시적출분 업무 프로세스

순시적출분 설계의뢰 건의 영배 4.0 업무 프로세스는 [그림 1]과 같이 ①순시자가 설계의뢰 해당 건의 순시결과를 등록하여 결재를 진행하면, ②부서장의 결재가 완료된 후 ③배전설비안전센터장에게 ‘적출내역 확인’ 단계로 진행하게 되는데, ‘적출내역 확인’ 단계에서 적출내역 리스트가 배전설비안전센터장의 대기목록에 자동으로 연계되지 않고, 별도로 ‘작업지시관리(운영실)’ 메뉴로 조회하여 적출내역을 확인 처리하여야 ④다음 단계인 배전운영팀장의 대기목록에 ‘작업지시 의뢰’ 단계로 자동 연계되는 것을 확인하였다. 배전설비안전센터장이 적출내역을 확인 처리하지 않으면 계속해서 미처리 상태로 남게 된다.

따라서, 신속한 업무처리로 위해설비의 적기 조치를 위해서는 부서장의 순시결과 결재가 완료되면 불필요한 배전설비안전센터장의 ‘적출내역 확인’ 단계를 생략하고 바로 운영팀장의 대기목록에 ‘작업지시 의뢰’ 단계로 연계되도록 영배 4.0 순시적출분 프로세스의 개선이 필요하다고 판단된다.
