## 통보(모범사례)

제 목 노후 공동주택 도시가스 배관 차량추돌 사고예방 강화 활동

관 련 부 서 경남본부

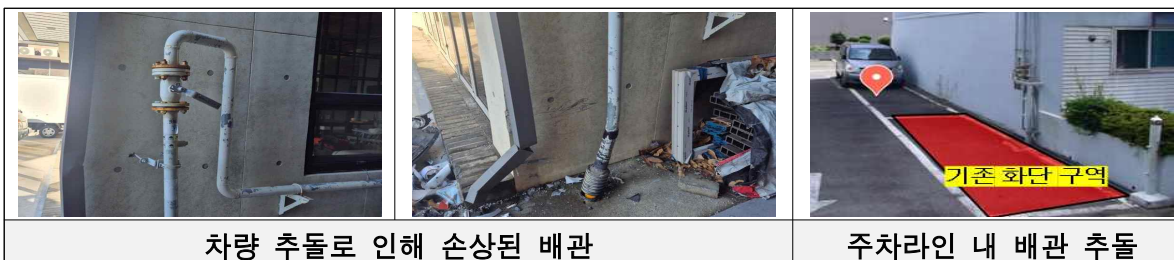
차량 추돌로 인해 손상된 배관

주차라인 내 배관 추돌

- (실태조사) 관내 30년 이상 노후 공동주택 총 128개소
  - 선정기준 : 배관 길이 500m이하의 도시가스 공급관 보유 소규모 공동주택
  - 공급자 자체점검 실시 후 공사로 결과 통보하는 방식으로 진행(샘플링 점검)
    - ※ 배관 외관 및 경계표지 상태, 배관 주위 차량추돌 가능 여부 및 보호대 설치 적정성, 배관 주변 지반 침하 여부, 가스 누출 여부 확인 등
- (조사결과) 동일·유사사고 발생 위험요소 총 28건 발굴
  - 경계표지 미흡 11건, 입상관 보호대 미흡 15건, 횡지관 보호대 미흡 2건
  - 도시가스사 협업을 통해 예산확보 및 시설개선 계획 수립 완료
- (취약시설 개선활동) 공급자, 공사 및 공동주택 관리사무소 협업 추진
  - 공 급 자 : 조사결과 및 위험성에 따라 단계별 시설개선 추진
  - 공 사 : 시설 개선방안 협의, 사후점검 및 모니터링(연중, 필요시)
  - 공동주택 : 관리사무소 통보 및 개선 유도
