## II. 감사결과(진행경과)

### 1. 산업안전사고 발생 개요

#### 가. 사건 발생 상황

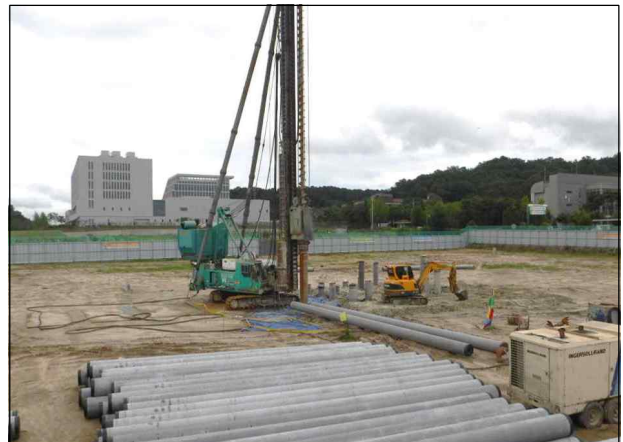
[그림 1] 공사현장 전경
