## 여수광양항만공사 감사위원회 시 정 요 구

제 목 화물차 및 이용객 이동동선 교차지점 안전관리 소홀

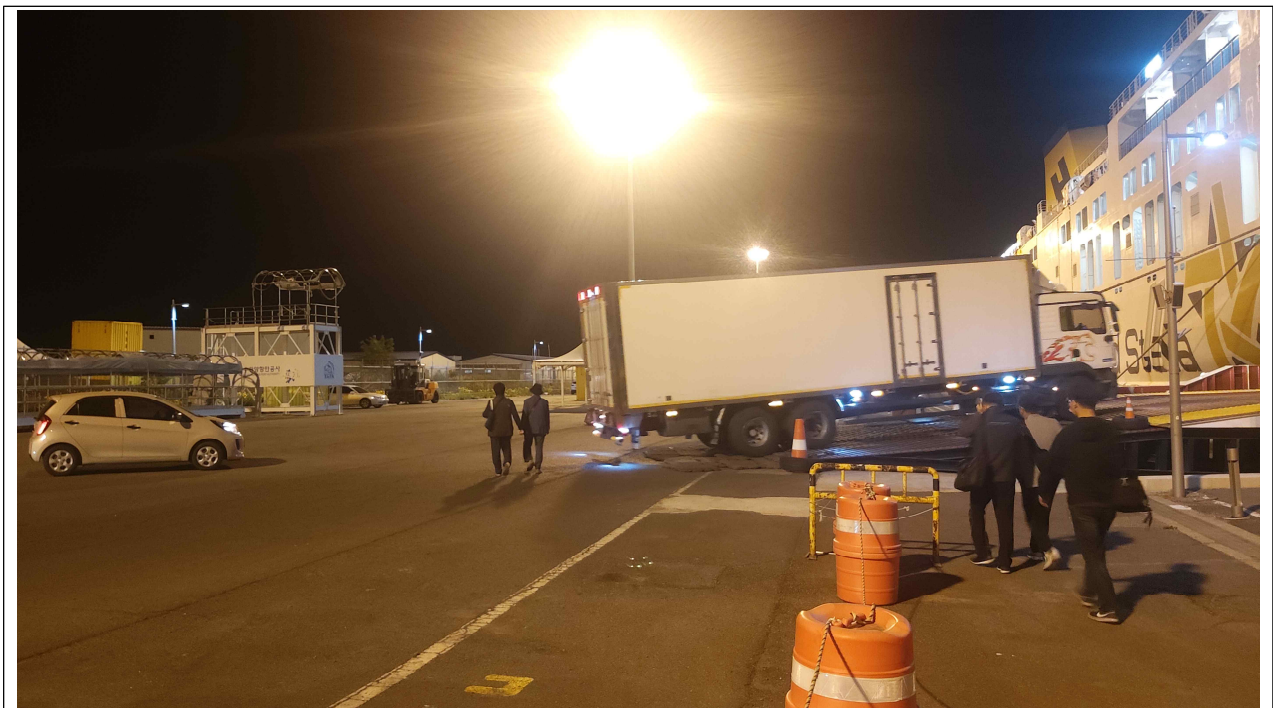
고 인원은 중앙 갱웨이를 이용하고 있어 차량의 승하선시 도보로 이동하는 승객과 안전사고 위험이 매우 높다. 차량 질서유지 담당자가 존재하나 자리를 비우거나 차량통제시 야광봉 및 호루라기 등이 없이 손짓으로 지시하는 등 안전사고 위험이 높음.

[사진 1] 여객선 승선 이용객 및 차량 교차지점 안전관리자 부재

여수광양항만공사 사장(여수지사)은 여객선 승하선시 승객 및 차량 이동 통로의 안전표지판 등을 설치하고 안전관리자의 안전지휘용품 지급 및 안전수칙 준수 교육을 시행하시기 바랍니다.

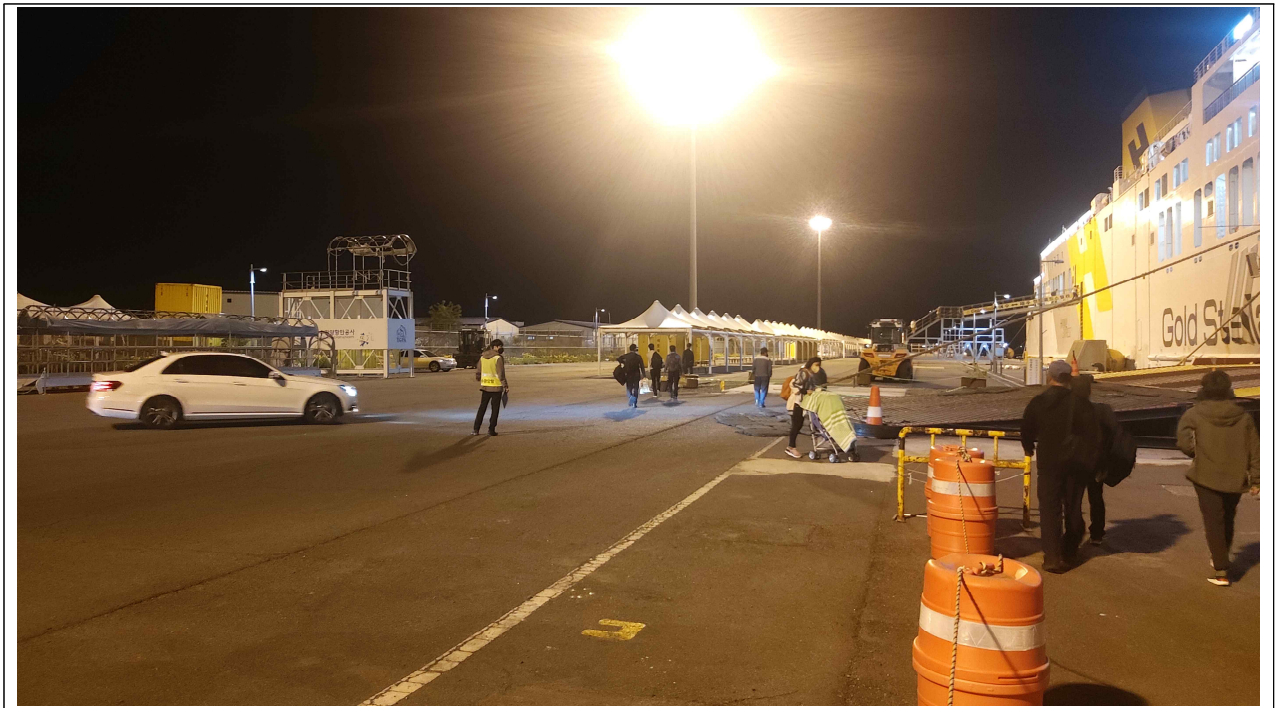
또한, 여객선 하선 후 출구로 가는 표지판 등이 없고 이동통로에도 안전한 이동을 위한 안내판, 바닥 마킹 등은 없음.

[사진 2] 여객선 승선 이용객 및 차량 교차지점 안전관리 부실
