| 일련 번호 : 안산시험장 - ② | | | | |

☐ 제 목 : 시험장 내 위험 요소 제거 및 관리 필요

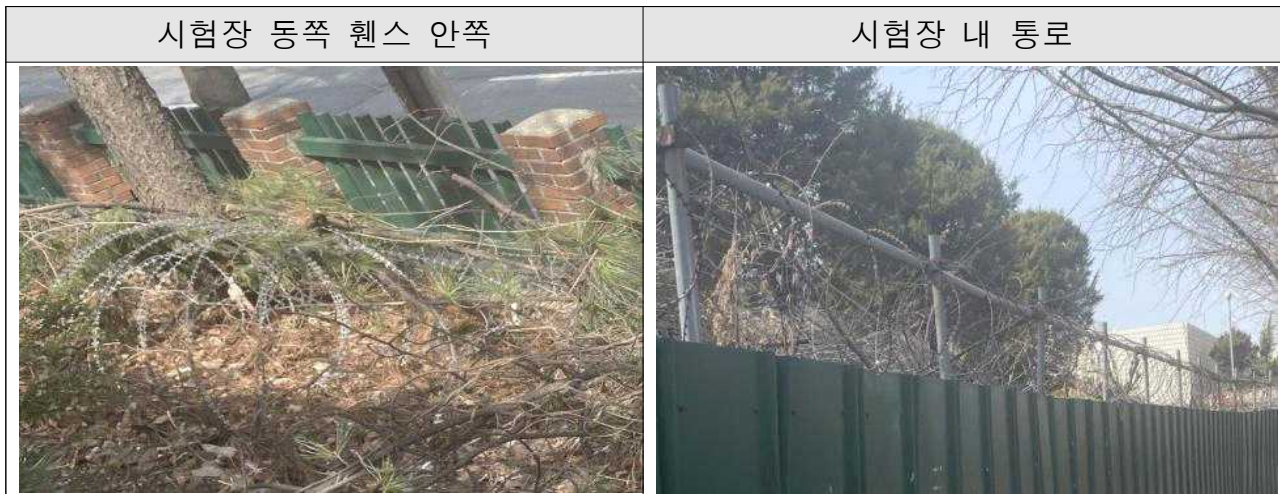
안산시험장 시설 전반의 안전분야를 점검한 결과, 시험장 경계시설인 동쪽 담장 및 시험장 내 통로에 [사진 1]과 같이 유행철조망이 관리되지 않은 채 부식되고 연결고리가 빠져 있는 등 방치되어 원래 설치 목적인 외부 침입방지의 역할을 하지 못하고 있었으며, 안전사고를 유발할 수 있는 위험요인으로 작용하고 있었다.

동쪽 담장 철조망은 흡연장 옆에 위치하여 민원인의 접근이 가능한 장소였으며, 시험장 내 통로는 높이 약 2m로 성인남자가 손을 뻗으면 닿을 수 있는 위치에 노출되어 있었고 위험을 알리는 표지판과 경고문도 없었다.

- \* 윤행철조망 : 윤행철조망은 외부인의 접근이나 침입을 저지하기 위해 군사 또는 보안을 목적으로 작은 칼날을 달아 설치된 구조물로 사람들에게 철조망이 설치되었음을 알리는 표지판과 경고 문구를 반드시 달아주어야 하며, 녹슨 철조망은 파상풍 위험이 있어 주기적인 보수가 필요.

[사진 1] 시험장 내 윤행철조망

면허지원부장은 우선 윤행철조망에 대한 표지 및 경고판을 설치하고, 안전사고 예방을 위한 적절한 조치를 취하시기 바랍니다. (통보)
