# 한국전력공사 상임감사위원

## 통보(우수사례)

제 목 : [3] 종합예방진단시스템 활용으로 신현S/S 주변압기 화재(고장)예방

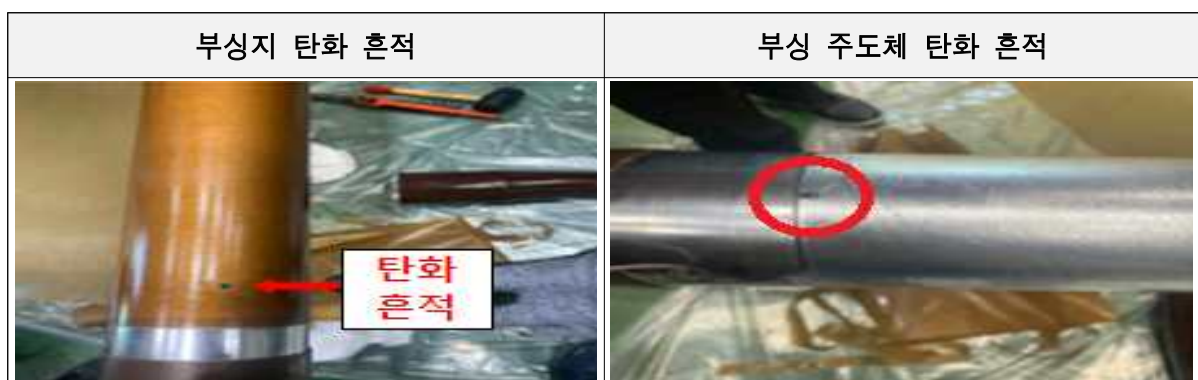
부싱 해체 분석 결과 절연지 방전에 의한 탄화흔적을 발견하였으며, 종합예방 진단시스템을 활용한 전사 최초 부싱 누설전류 진단예방 사례로서 종합예방진단 시스템이 고장예방에 매우 효과적인 설비임을 입증하였고, 선제적으로 불량부싱을 교체하여 주변압기 화재 및 사회적이슈를 방지하는데 기여하였다.

절연열화 측정 결과값 만으로는 부싱 교체기준에 미흡한 상황이었지만, 신현 변전소는 인근 이마트가 있어 일반인 노출에 취약하고, 주변압기 전소시 설비 복구비용이 과다하게 소모(광혜원 #4M.Tr 화재시 약 13억원)될 것을 고려하여 부싱이 급속한 열화진행으로 판단하여 선제적으로 부싱불량 교체를 위해 적극적인 업무 수행을 하였다.
