【제 목】: 사옥 출입 통제 관리 미흡(시정, 권고)

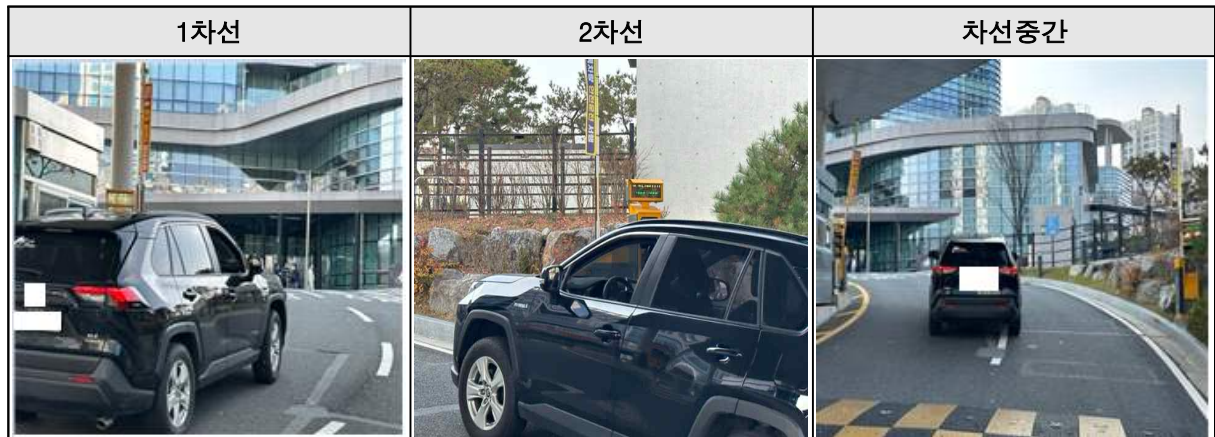
- 이에 2사옥 주차관리시스템의 차량번호 인식에 대한 점검 결과, 【표】와 같이 차량번호인식기(LPR: License Plate Recognition) 중 출차방향의 기기에서 1차선만 차량번호를 인식하고 중앙, 2차선에서는 차량번호를 인식하지 못하는 사례를 확인하였다.

【사진 1】 표 관련 2사옥 차량번호인식기 인식 모습 - 입차

- ① 1사옥 2층 계단·엘리베이터 진입 시 출입증 접촉 등의 출입 통제시스템을 설치하시기 바라며, (시정)
- ② 2사옥 3층 중앙계단 방향 사무공간 출입구에 대한 출입통제 강화조치를 하시고, (시정)
- ③ 2사옥 차량번호인식기의 출입차량번호 인식이 정확히 이루어 질 수 있는 방안을 마련하시기 바랍니다. (권고)

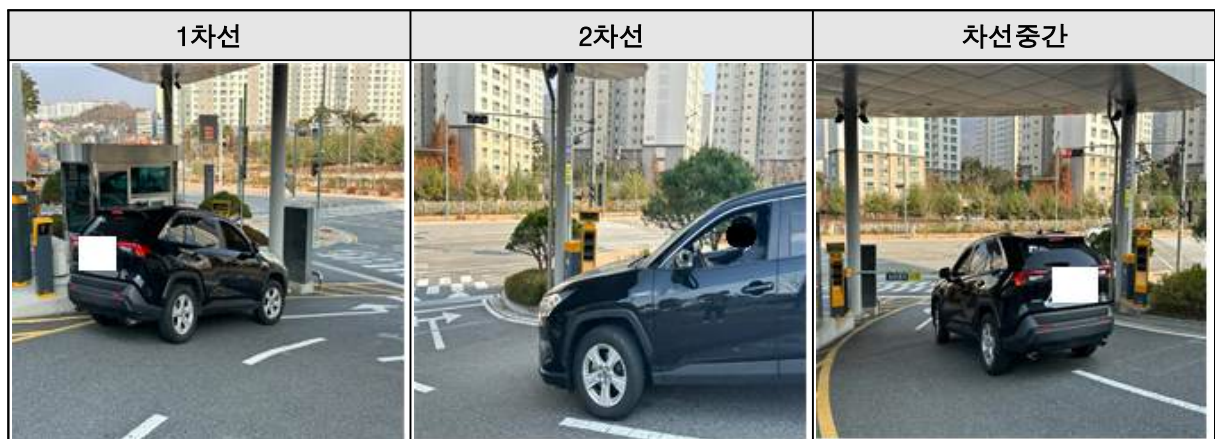
【사진 2】 표 관련 2사옥 차량번호인식기 인식 모습 - 출차

- 동 사례는 출차방향의 2차선 차량을 인식하는 차량번호인식기가 곡선주로 및 내리막길에 위치하여 차량번호가 미인식되는 사례가 발생하는 것으로 추정되는 바,
- 인식 센서 등의 장비 재조정 또는 차량번호인식기·차량차단기의 위치 재검토(차량출차 시 횡단보도에 대한 주의조치 필요) 등 안전하고 완전한 차량 출입통제가 이루어 질 수 있는 방안을 마련할 필요가 있다.

- 2사옥 차량번호인식기의 차량번호 미인식 사례가 발생하여 장비를 조정하였으나 일부 차선의 차량번호 인식 불량 발생하고 있으며 위치 이전 등 차량출입관리를 강화하는 방안을 마련하고, 이전 시 이에 따른 차량사고 예방조치를 하겠다는 의견을 제시하였다.
