# 한국가스공사 상임감사위원회

## 징계 요구

일련번호 제21-공급사고-05호

제 목 공사관리 부적정 등

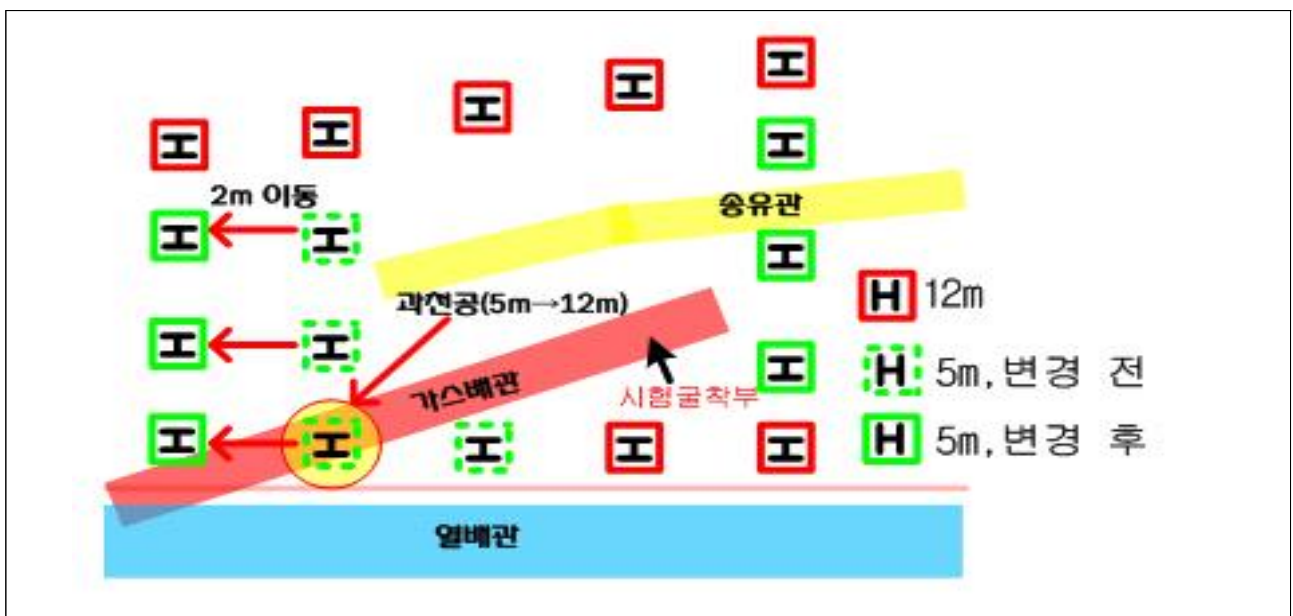
【그림 1】 단관교체공사 가시설 개략도

2021. 10. 19. 가시설 관련 협의에서는 ①기존 설계와 배관심도가 달라 H-파일의 근입깊이를 5m에서 12m로 변경, ②가시설 안전성 및 작업공간 확보를 위해 가시설 설치범위 확장(▶▶관리소 방향 2m 연장), ③가스배관 주변의 천공 및 H-파일 근입깊이는 5m로 제한하는 내용이 협의되었다(이하 "가시설변경사항"이라 한다)

시공사 현장소장은 BBB과 AAA에게 경고띠가 올라온 원인은 아래 【그림 1】과 같이 본인이 5m 천공 예정부를 12m(이하 “과천공”이라 한다)로 착각하여 천공작업을 진행하였기 때문이고 이에 따라 배관상부의 경고띠가 천공기의 스크루에 말려 나온 것이며 당시 천공심도는 약 7.5m임을 알려주었다. 이후 BBB과 AAA은 천공위치를 조정하여 작업을 진행토록 지시하였으며 과천공 된 부위에 대한 별도의 안전조치는 취하지 않았다.
