# 2024년도 □□공항 종합감사결과 현지도치 통보서

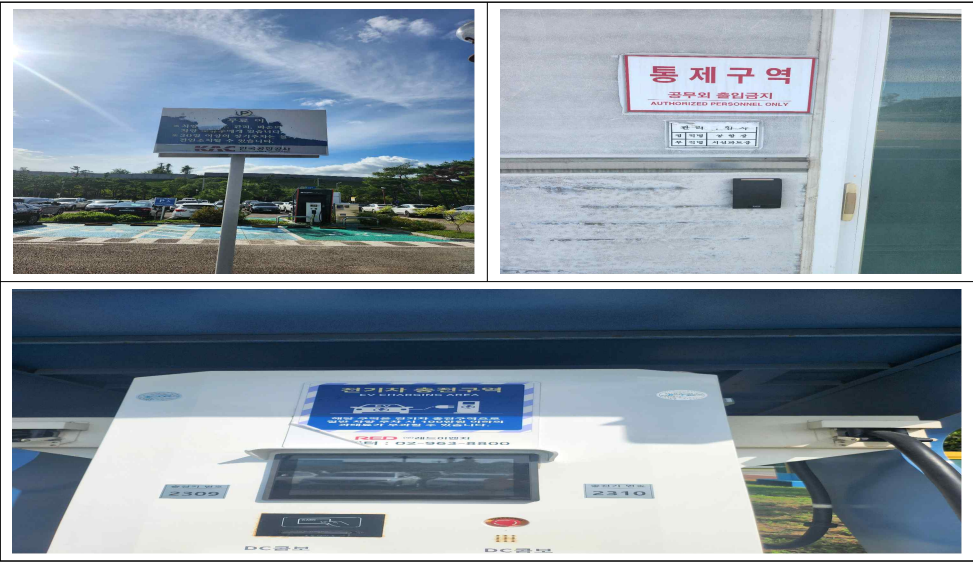
| 연번 | 내 용 | 비 고 |
|---|---|---|
| 1 | <p>□ 공항시설 안내문 훼손에 관한 사항</p> <ul style="list-style-type: none"> <li>○ 공항 주차장 등 공항지역에는 시설물에 대한 설명, 관리책임자 등 공항 시설에 대한 안내문이 부착되어 있음.</li> <li>○ 그런데 일부 안내문이 훼손되어 있어 안내문 관리가 필요한 실정임.</li> </ul> <div data-bbox="292 689 1270 1249"> </div> <ul style="list-style-type: none"> <li>○ 조치할 사항 : 훼손된 공항시설 안내문을 재정비하여 관리하시기 바랍니다.</li> </ul> | 운영 |

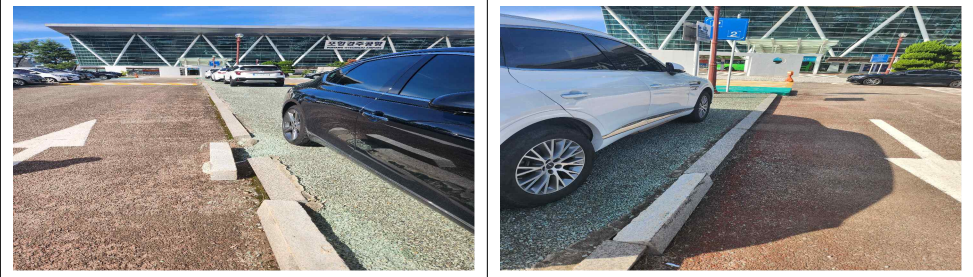
| 연번 | 내 용 | 비 고 |
|---|---|---|
| 2 | <p>□ 주차장 보도블럭에 관한 사항</p> <ul style="list-style-type: none"> <li>○ 공항 주차장 일부 구간에 차량주차가 가능하도록 보도블럭이 설치되어 있음.</li> <li>○ 그런데 보도블럭 일부가 훼손되어 있어 관리가 필요함.</li> </ul> <div data-bbox="292 1630 1270 1906"> </div> <ul style="list-style-type: none"> <li>○ 조치할 사항 : 주차장에 훼손된 보도블럭을 재정비하여 관리하시기 바랍니다.</li> </ul> | 운영 |

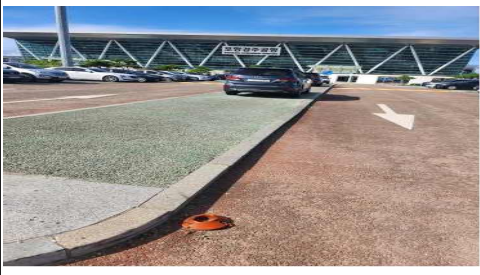
| 연번 | 내 용 | 비 고 |
|---|---|---|
| 3 | <p>□ 주차장 블라드에 관한 사항</p> <ul style="list-style-type: none"> <li>○ 공항 주차장 일부 구역에 불법 주차를 방지하기 위한 블라드가 설치되어 있었음.</li> <li>○ 그런데 블라드가 훼손되어 있어 관리가 필요함.</li> </ul> <p>○ 조치할 사항 : 주차장에 훼손된 블라드를 재정비하여 관리하시기 바랍니다.</p> | 운영 |

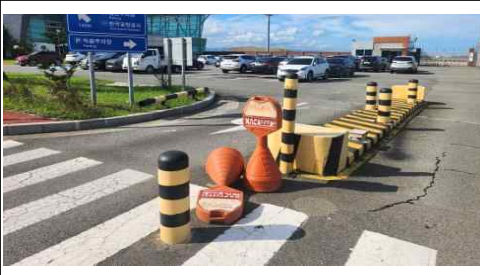
| 연번 | 내 용 | 비 고 |
|---|---|---|
| 4 | <p>□ 주차장 방치 물품에 관한 사항</p> <ul style="list-style-type: none"> <li>○ 공항 주차장 출입구에는 주차장 관리를 위한 물품이 있음</li> <li>○ 그런데 물품이 훼손된 상태로 방치되고 있어 관리가 필요함.</li> </ul> <p>○ 조치할 사항 : 주차장에 훼손된 물품을 처리하시기 바랍니다.</p> | 운영 |

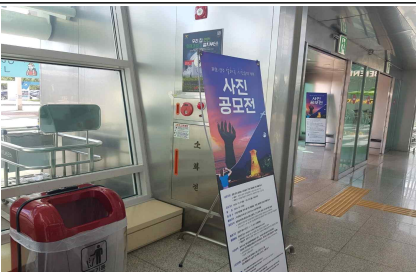
| 연번 | 내 용 | 비 고 |
|---|---|---|
| 7 | <p>□ 옥내소화전설비의 위치 표시에 관한 사항</p> <ul style="list-style-type: none"> <li>○ 「옥내소화전설비의 화재안전성능기준(NFPC 102)」 제7조(함 및 방수구 등)에 따르면 옥내소화전설비의 함에는 옥내소화전설비의 위치를 표시하는 표시등과 가압송수장치의 기동을 표시하는 표시등을 설치하도록 하고 있음.</li> <li>○ □□공항 여객터미널 1층에 설치된 옥내소화전설치 함 앞에는 함의 위치 표시등을 쉽게 식별할 수 없도록 배너가 설치되어 있음.</li> </ul> <ul style="list-style-type: none"> <li>○ 조치할 사항 : 옥내소화전설치 함의 위치가 식별될 수 있도록 조치하시기 바랍니다.</li> </ul> | 시설 |

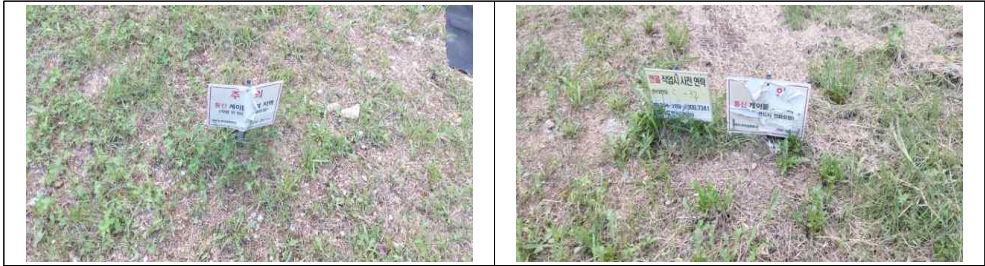
| 연번 | 내 용 | 비 고 |
|---|---|---|
| 8 | <p>□ 통신케이블 매설 표지판 관리에 관한 사항</p> <ul style="list-style-type: none"> <li>○ □□공항 관리동 후면 녹지에는 통신케이블 매설구역에 표지판이 설치되어 있음.</li> <li>○ 그러나 표지판이 변색·훼손되어 식별이 곤란한 상황임.</li> </ul> <div data-bbox="304 542 1294 806"> </div> <ul style="list-style-type: none"> <li>○ 조치할 사항 : 관리동 후면 녹지의 통신케이블 매설 표지판을 재정비 하시기 바랍니다.</li> </ul> | 시설 |

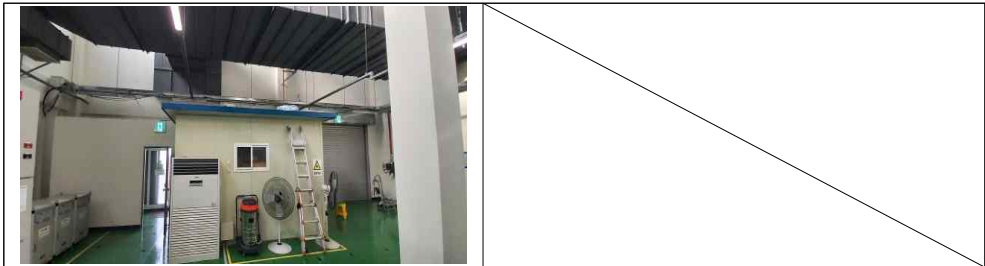
| 연번 | 내 용 | 비 고 |
|---|---|---|
| 9 | <p>□ 자재창고 관리에 관한사항</p> <ul style="list-style-type: none"> <li>○ □□공항 수변전실에는 전기설비 자재창고가 시설되어 있음.</li> <li>○ 그러나 일부 자재가 창고 지붕층에 적치되어 있음.</li> </ul> <div data-bbox="304 1155 1294 1420"> </div> <ul style="list-style-type: none"> <li>○ 조치할 사항 : 수변전실 자재창고 지붕층에 적치되어 있는 자재를 창고 내부로 이동·정리 하시기 바랍니다.</li> </ul> | 자재 |
