# 2024년도 △△ 종합감사 현지조치사항 통보서

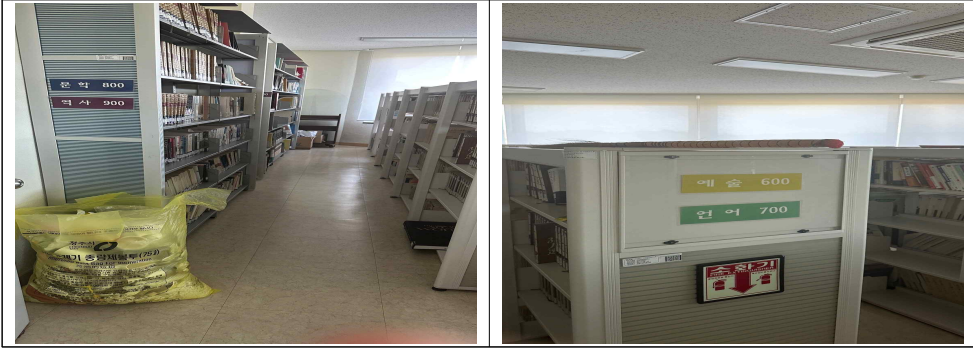
| 연번 | 내 용 | 비 고 |
|---|---|---|
| 1 | <p>□ 도서실 관리에 관한 사항</p> <p>○ 도서실은 교육생 및 직원이 이용하는 시설임에도 불구하고, 아래와 같이 쓰레기 봉투 및 빗자루가 방치되어 있음.</p> <p>○ 조치할 사항 : 도서실을 이용하는 교육생 및 직원의 불편이 없도록 도서실을 정비하시기 바랍니다.</p> | 총무 |

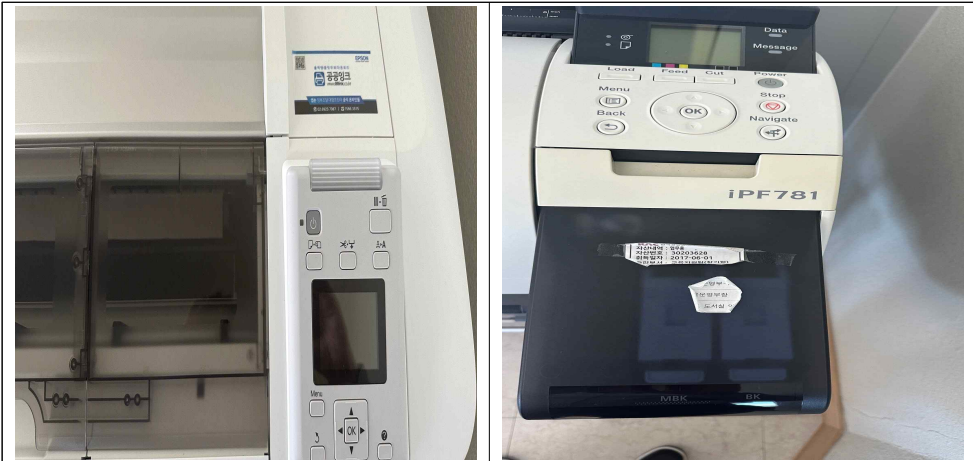
| 연번 | 내 용 | 비 고 |
|---|---|---|
| 2 | <p>□ 서고 내 물품 관리에 관한 사항</p> <p>○ 「물품관리규정」 제23조의2(주요물품의 관리)에 따라 물품운용장은 주요 물품에 대하여 효율적으로 관리되도록 하고 있으며, 제26조(반납)에 따라 물품운용장은 물품이 사용할 필요가 없거나 사용할 수 없는 상태라고 판단될 경우에는 물품관리장에게 지정된 장소로 반납하여야 함.</p> <p>○ 그런데 플로터가 사용할 수 없는 상태로 서고에 방치되어 있음.</p> <p>○ 조치할 사항 : 물품운용장은 규정에 따라 해당 물품을 조치하시기 바랍니다.</p> | 물품 |

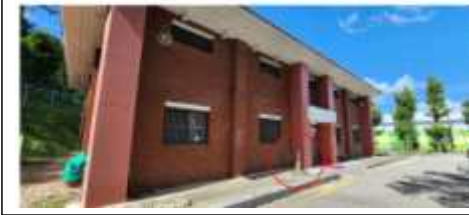
| 연번 | 내 용 | 비 고 |
|---|---|---|
| 6 | <p>□ 동력동 전면 보도블럭 내 고사목 처리에 관한 사항</p> <ul style="list-style-type: none"> <li>○ 조경시설 유지관리지침 제23조(고사목 처리)에는 고사목 발생시 즉시 제거하도록 하고 있음.</li> <li>○ 그런데 △△ 동력동 정문 보도블럭의 고사목이 2/3만 제거되어 수목 하부 기둥 및 뿌리만 존치되어 있어 동력동에 근무하는 근무자 및 보도블럭 이용자의 걸림 등 안전사고가 우려됨.</li> </ul> <div data-bbox="287 667 1273 896"> </div> <ul style="list-style-type: none"> <li>○ 조치할 사항 : 동력동 정문 앞 보도블럭 위의 고사목을 벌근(伐根)하시기 바랍니다.</li> </ul> | 안전 |

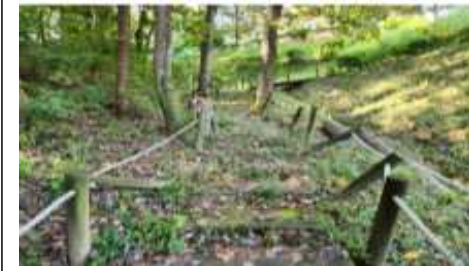
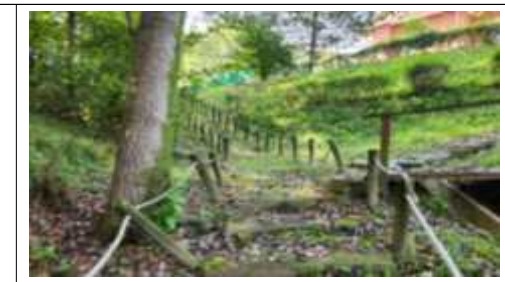
| 연번 | 내 용 | 비 고 |
|---|---|---|
| 7 | <p>□ 조경시설물 관리에 관한 사항</p> <ul style="list-style-type: none"> <li>○ 조경시설 유지관리지침 제38조(목적)에서 조경시설의 안전하고 쾌적한 이용을 위하여 시간의 경과에 따라 시설의 기능이 나빠지는 것을 방지하고, 손상된 부분은 보수하여 내구성을 복원하여 기능과 미관을 향상하도록 하고 있음.</li> <li>○ 그런데 △△ 테니스장 옆 산책로의 경우 산책로 계단 로프 난간의 지주가 노후되어 일부가 전도되어 있음.</li> </ul> <div data-bbox="287 1478 1273 1758"> </div> <ul style="list-style-type: none"> <li>○ 조치할 사항 : 산책로 계단 로프 난간 지주를 이용자 안전을 고려하여 정비하시기 바랍니다.</li> </ul> | 시설 |

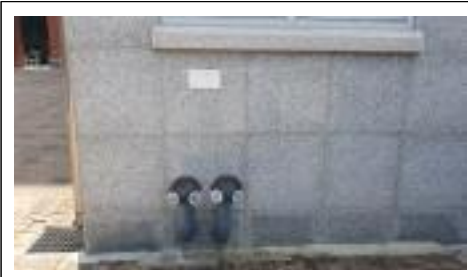
| 연번 | 내 용 | 비 고 |
|---|---|---|
| 9 | <p>□ 국제교육동 옥내소화전 및 스프링클러 송수구의 송수 압력 표기에 관한사항</p> <ul style="list-style-type: none"> <li>○ 연결송수관설비의 화재안전성능기준(NFPC 502)[소방청고시 제 2022-59호, 2022. 11. 25., 전부개정.] 제4조(송수구) 5. 송수구에는 그 가까운 곳의 보기 쉬운 곳에 송수압력범위를 표시한 표지를 하도록 하고 있음.</li> <li>○ 그런데 국제교육동 건물의 옥내소화전 및 스프링클러 송수구의 송수 압력 표기가 지워진 상태임.</li> </ul> <div data-bbox="308 772 1294 1055"> </div> <ul style="list-style-type: none"> <li>○ 조치할 사항 : 송수구의 송수 압력을 표기하고 지워지지 않도록 관리 하시기 바랍니다.</li> </ul> | 안전 |

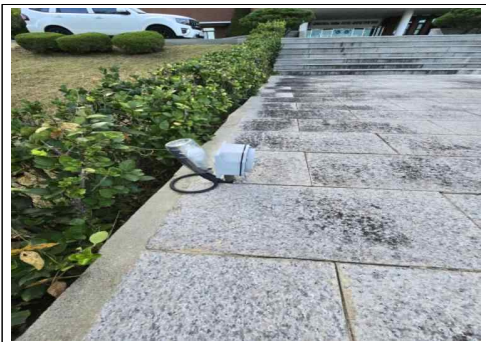
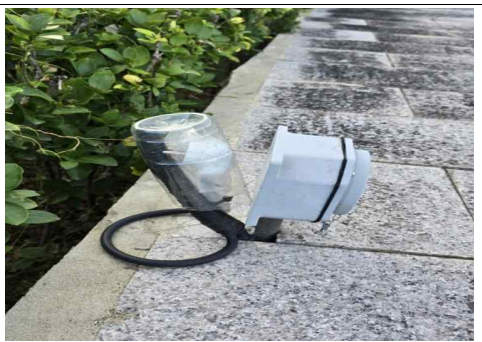
| 연번 | 내 용 | 비 고 |
|---|---|---|
| 10 | <p>□ 전원용 케이블 마감처리에 관한 사항</p> <ul style="list-style-type: none"> <li>○ △△ 운동장 사열대에 국기계양용 전원 케이블이 사진과 같이 플라스틱병으로 덮여 있어 화재 발생 등이 우려 됨.</li> </ul> <div data-bbox="290 1413 1270 1753"> </div> <ul style="list-style-type: none"> <li>○ 조치할 사항 : 해당 전원케이블의 사용 유무를 확인하시고 화재가 발생하지 않도록 마감처리 등을 하시기 바랍니다.</li> </ul> | 안전 |
