□ 고속국도 제55호선 남원주IC~춘천IC 리모델링(포장) 공사(제1공구)

□ 고속국도 제35호선 남이JCT~호법JCT 리모델링(시설물) 공사(제1공구)

□ 경부선 목천IC 개선공사

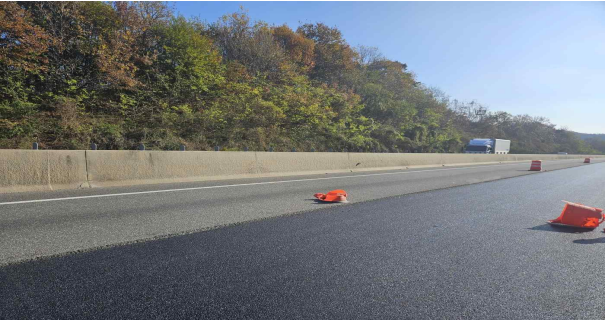
| 회계년도 | 구 분 | 제 목 | 지 적 사 항 | | 지 도 시 정 내 용 | 비고 |
|---|---|---|---|---|---|---|
| | | | 위치 | 중앙선 STA. 332.1k(부산방향) | | |

| 회계년도 | 구 분 | 제 목 | 지 적 사 항 | | 지 도 시 정 내 용 | 비고 |
|---|---|---|---|---|---|---|
| 2024 | 시공업무 | 본선 차단구간 PE드럼 전도 | 사진 | | 본선 차단구간<br>PE드럼 재설치 필요 | #1 |
| | | | 내용 | 본선 차단구간 PE드럼 전도 | | |

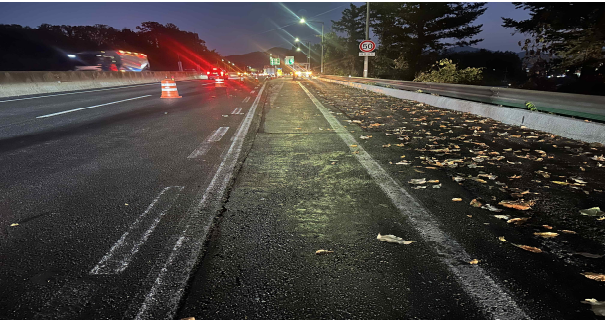
| 회계년도 | 구 분 | 제 목 | 지 적 사 항 | | 지 도 시 정 내 용 | 비고 |
|---|---|---|---|---|---|---|
| | | | 위치 | 중앙선 STA. 318.4k(부산방향) | | |

| 회계년도 | 구 분 | 제 목 | 지 적 사 항 | | 지 도 시 정 내 용 | 비고 |
|---|---|---|---|---|---|---|
| 2024 | 시공업무 | 절삭 덧씌우기 공사<br>전후 구간 차선도색<br>상태 불량 | 사진 | | 차선도색 불량구간<br>재도색 필요 | #2 |
| | | | 내용 | 공사 전후 구간 차선도색 상태 불량 | | |

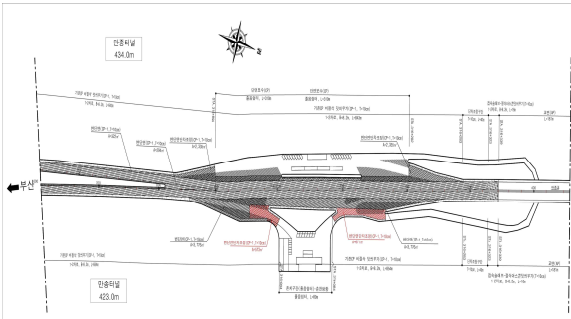
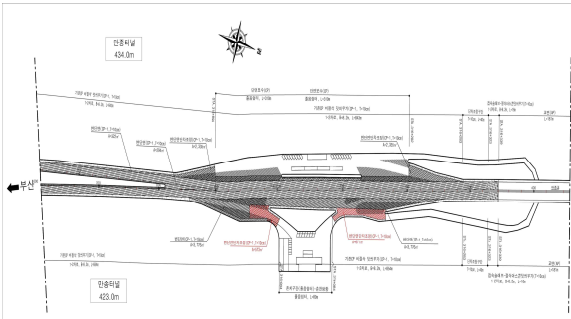
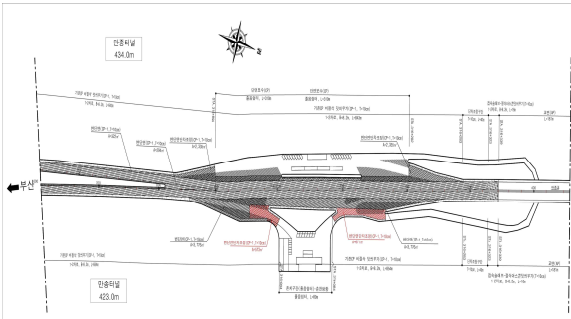
<table><tr><td>사진</td><td></td></tr><tr><td>위치</td><td>중앙선 STA. 315.955k~316.005k(춘천) 외 1개 구간</td></tr></table>

| 회계년도 | 구 분 | 제 목 | 지 적 사 항 | 지 도 시 정 내 용 | 비고 | | | | | | |
|---|---|---|---|---|---|---|---|---|---|---|---|
| 2024 | 설계업무 | 중앙선 비절삭<br>덧씌우기 구간 포장<br>방수층 설계 오류 |

<table><tr><td>사진</td><td></td></tr><tr><td>내용</td><td>비절삭 덧씌우기 구간 포장 방수층 설계 오류</td></tr></table>

| 위치 | 중앙선 STA. 315.955k~316.005k(춘천) 외 1개 구간 | 내용 | 비절삭 덧씌우기 구간 포장 방수층 설계 오류 | 비절삭 덧씌우기<br>구간 포장 방수층<br>설계변경 감액 요구<br>(△85,401천 원) | #3 |
| 사진 |

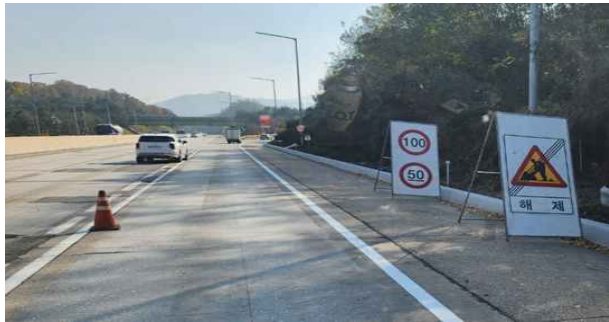
| 회계년도 | 구 분 | 제 목 | 지 적 사 항 | | 지 도 시 정 내 용 | 비고 |
|---|---|---|---|---|---|---|
| | | | 위치 | 중앙선 STA. 315.8k(춘천방향) | | |

| 회계년도 | 구 분 | 제 목 | 지 적 사 항 | | 지 도 시 정 내 용 | 비고 |
|---|---|---|---|---|---|---|
| 2024 | 시공업무 | 중앙선 STA. 315.8k(춘천) 공사중 안내간판 전도 위험 | 사진 | | 공사중 안내간판 고정 시설 설치 필요 | #1 |
| | | | 내용 | 공사중 안내간판 전도 위험 | | |

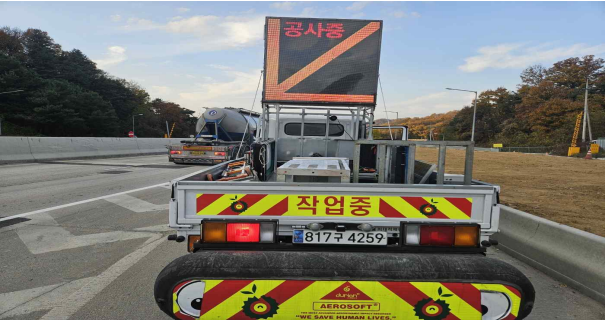
| 회계년도 | 구 분 | 제 목 | 지 적 사 항 | | 지 도 시 정 내 용 | 비고 |
|---|---|---|---|---|---|---|
| | | | 위치 | 만종JCT(차단시점) | | |

| 회계년도 | 구 분 | 제 목 | 지 적 사 항 | | 지 도 시 정 내 용 | 비고 |
|---|---|---|---|---|---|---|
| 2024 | 시공업무 | 만종JCT(차단시점)<br>지향성 스피커 작동<br>미흡 | 사진 | | 지향성 스피커 작동<br>필요 | #3 |
| | | | 내용 | 지향성 스피커 작동 미흡 | | |

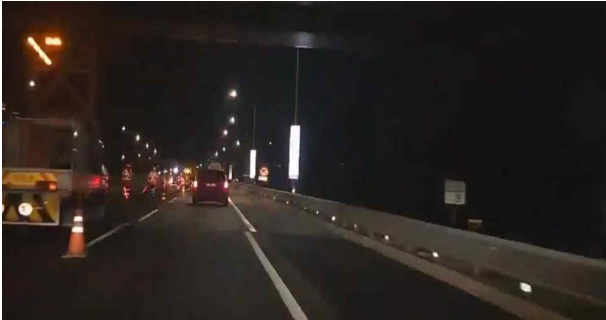
| 회계년도 | 구 분 | 제 목 | 지 적 사 항 | | 지 도 시 정 내 용 | 비고 |
|---|---|---|---|---|---|---|
| | | | 위치 | 중부선 STA 260.8k(하남방향) | | |

| 회계년도 | 구 분 | 제 목 | 지 적 사 항 | | 지 도 시 정 내 용 | 비고 |
|---|---|---|---|---|---|---|
| 2024 | 시공업무 | 작업보호차량<br>충돌이격거리(60m)<br>부족 | 사진 | | 작업보호차량<br>충돌이격거리 확보<br>필요 | #1 |
| | | | 내용 | 작업보호차량 충돌이격거리(60m) 부족 | | |

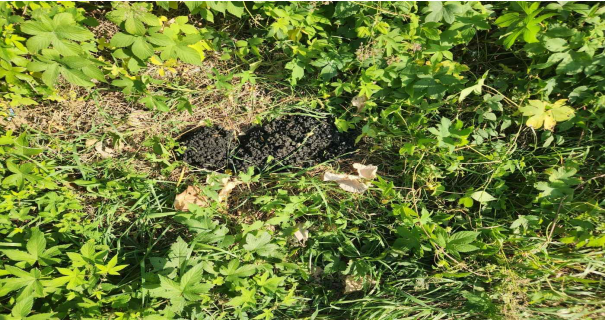
| 회계년도 | 구 분 | 제 목 | 지 적 사 항 | | 지 도 시 정 내 용 | 비고 |
|---|---|---|---|---|---|---|
| | | | 위치 | 경부선 STA 389.3k(서울방향) | | |

| 회계년도 | 구 분 | 제 목 | 지 적 사 항 | | 지 도 시 정 내 용 | 비고 |
|---|---|---|---|---|---|---|
| 2024 | 시공업무 | 아스콘 포장 폐기물<br>처리 미흡 | 사진 | | 아스콘 포장 폐기물<br>처리 필요 | #1 |
| | | | 내용 | 아스콘 포장 폐기물 처리 미흡 | | |

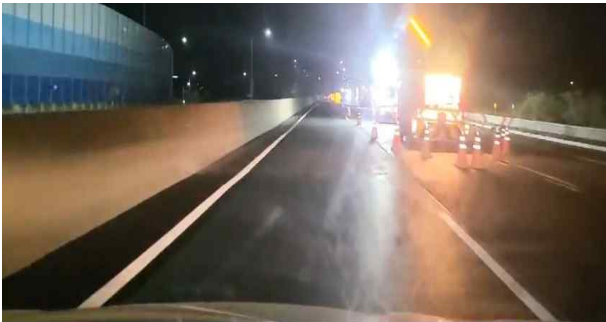
| 회계년도 | 구 분 | 제 목 | 지 적 사 항 | | 지 도 시 정 내 용 | 비고 |
|---|---|---|---|---|---|---|
| | | | 위치 | 중부선 STA 305.8k(하남방향) | | |

| 회계년도 | 구 분 | 제 목 | 지 적 사 항 | | 지 도 시 정 내 용 | 비고 |
|---|---|---|---|---|---|---|
| 2024 | 시공업무 | 운전자 위험 인지 매트<br>미설치 | 사진 | | 운전자 위험 인지<br>매트 설치 필요 | #1 |
| | | | 내용 | 운전자 위험 인지 매트 미설치 | | |

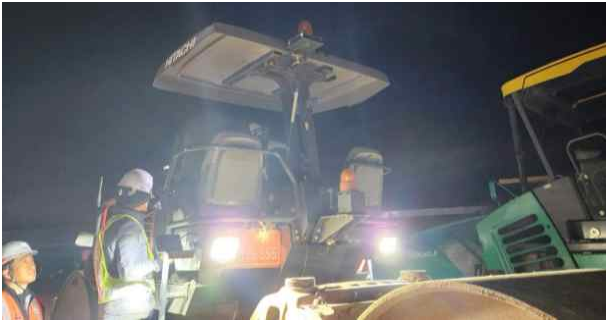
| 회계년도 | 구 분 | 제 목 | 지 적 사 항 | | 지 도 시 정 내 용 | 비고 |
|---|---|---|---|---|---|---|
| | | | 위치 | 중부선 STA 315.7k(하남방향) | | |

| 회계년도 | 구 분 | 제 목 | 지 적 사 항 | | 지 도 시 정 내 용 | 비고 |
|---|---|---|---|---|---|---|
| 2024 | 시공업무 | 머캐덤롤러<br>후진경광등(상단)<br>미점등 | 사진 | | 머캐덤롤러<br>후진경광등(상단)<br>교체 필요 | #2 |
| | | | 내용 | 머캐덤롤러 후진경광등(상단) 미점등 | | |

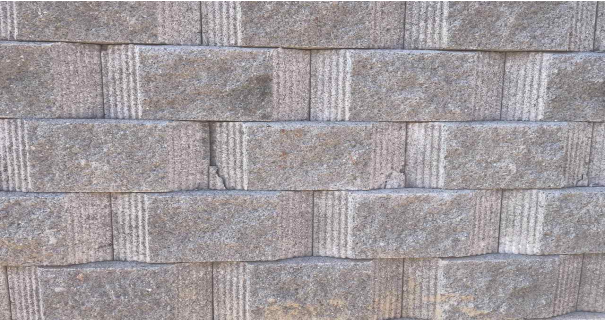
| 회계년도 | 구 분 | 제 목 | 지 적 사 항 | | 지 도 시 정 내 용 | 비고 |
|---|---|---|---|---|---|---|
| | | | 위치 | STA. 0+560 | | |

| 회계년도 | 구 분 | 제 목 | 지 적 사 항 | | 지 도 시 정 내 용 | 비고 |
|---|---|---|---|---|---|---|
| 2024 | 시공업무 | 보강토옹벽 전면부<br>블록 파손 | 사진 | | 보강토옹벽 파손부<br>보수 필요 | #1 |
| | | | 내용 | 보강토옹벽 전면부 블록 파손 | | |

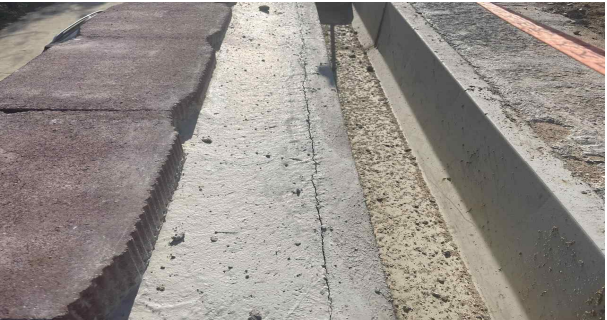
| 회계년도 | 구 분 | 제 목 | 지 적 사 항 | | 지 도 시 정 내 용 | 비고 |
|---|---|---|---|---|---|---|
| | | | 위치 | STA. 0+720 | | |

| 회계년도 | 구 분 | 제 목 | 지 적 사 항 | | 지 도 시 정 내 용 | 비고 |
|---|---|---|---|---|---|---|
| 2024 | 시공업무 | 보강토옹벽 뒷채움<br>상단 측구 이음부 불량 | 사진 | | 보강토옹벽 뒷채움<br>상단 측구 이음부<br>보수 필요 | #2 |
| | | | 내용 | 보강토옹벽 뒷채움 상단 측구 이음부 불량 | | |

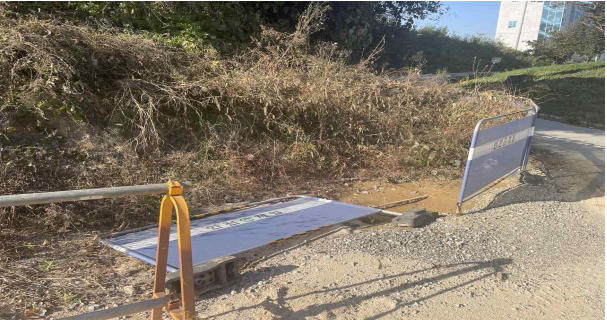
| 회계년도 | 구 분 | 제 목 | 지 적 사 항 | | 지 도 시 정 내 용 | 비고 |
|---|---|---|---|---|---|---|
| | | | 위치 | 회차로 진입로 | | |

| 회계년도 | 구 분 | 제 목 | 지 적 사 항 | | 지 도 시 정 내 용 | 비고 |
|---|---|---|---|---|---|---|
| 2024 | 시공업무 | 안전시설물 설치 상태 불량 | 사진 | | 안전시설물 재설치 필요 | #3 |
| | | | 내용 | 안전시설물 설치 상태 불량 | | |

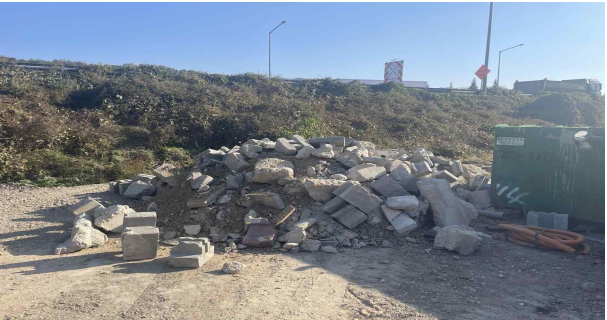
| 회계년도 | 구 분 | 제 목 | 지 적 사 항 | | 지 도 시 정 내 용 | 비고 |
|---|---|---|---|---|---|---|
| | | | 위치 | 회차로 | | |

| 회계년도 | 구 분 | 제 목 | 지 적 사 항 | | 지 도 시 정 내 용 | 비고 |
|---|---|---|---|---|---|---|
| 2024 | 시공업무 | 폐콘크리트 보관 및 관리 개선 필요 | 사진 | | 폐기물 적정 보관 및 처리 필요 | #4 |
| | | | 내용 | 폐콘크리트 보관 및 관리 개선 필요 | | |

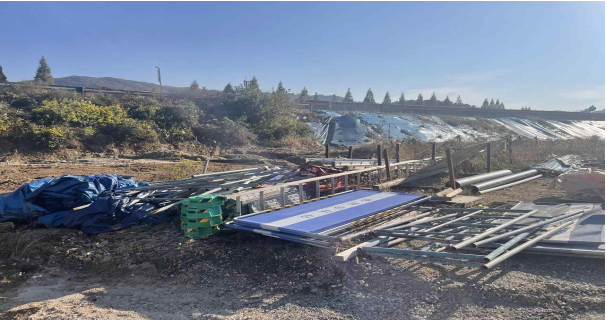
| 회계년도 | 구 분 | 제 목 | 지 적 사 항 | | 지 도 시 정 내 용 | 비고 |
|---|---|---|---|---|---|---|
| | | | 위치 | 회차로 | | |

| 회계년도 | 구 분 | 제 목 | 지 적 사 항 | | 지 도 시 정 내 용 | 비고 |
|---|---|---|---|---|---|---|
| 2024 | 시공업무 | 공사용 자재 보관 상태 불량 | 사진 | | 공사용 자재 적정 보관 필요 | #5 |
| | | | 내용 | 공사용 자재 보관 상태 불량 | | |

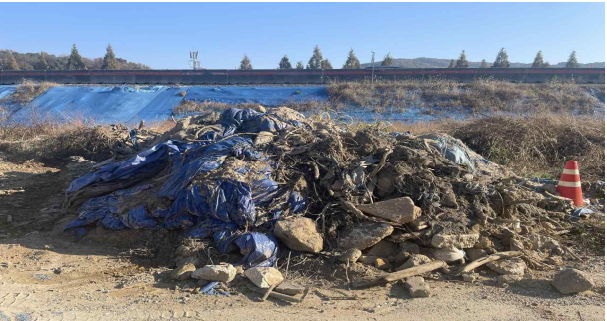
| 회계년도 | 구 분 | 제 목 | 지 적 사 항 | | 지 도 시 정 내 용 | 비고 |
|---|---|---|---|---|---|---|
| | | | 위치 | 회차로 | | |

| 회계년도 | 구 분 | 제 목 | 지 적 사 항 | | 지 도 시 정 내 용 | 비고 |
|---|---|---|---|---|---|---|
| 2024 | 시공업무 | 임목폐기물 등 보관 상태 불량 | 사진 | | 폐기물 적정 보관 및 처리 필요 | #6 |
| | | | 내용 | 임목폐기물 등 보관 상태 불량 | | |

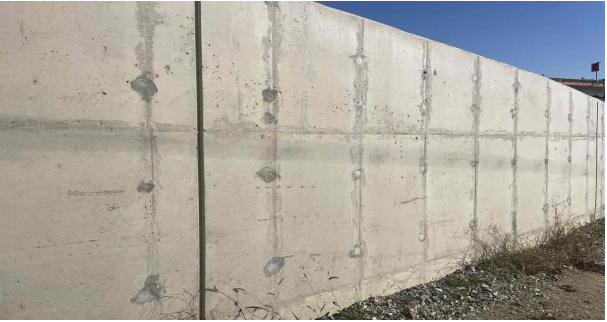
| 회계년도 | 구 분 | 제 목 | 지 적 사 항 | | 지 도 시 정 내 용 | 비고 |
|---|---|---|---|---|---|---|
| | | | 위치 | 회차로 | | |

| 회계년도 | 구 분 | 제 목 | 지 적 사 항 | | 지 도 시 정 내 용 | 비고 |
|---|---|---|---|---|---|---|
| 2024 | 시공업무 | RC옹벽 표면처리 미흡 | 사진 | | RC옹벽 벽면 면갈이 필요 | #7 |
| | | | 내용 | RC옹벽 표면처리 미흡 | | |

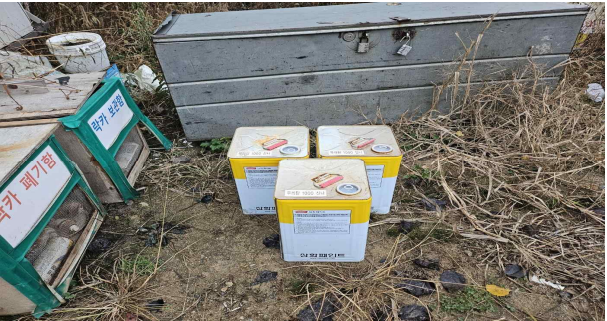
| 회계년도 | 구 분 | 제 목 | 지 적 사 항 | | 지 도 시 정 내 용 | 비고 |
|---|---|---|---|---|---|---|
| | | | 위치 | 회차로 | | |

| 회계년도 | 구 분 | 제 목 | 지 적 사 항 | | 지 도 시 정 내 용 | 비고 |
|---|---|---|---|---|---|---|
| 2024 | 시공업무 | 물 질 안 전 보 건 자 료 (MSDS) 누락 | 사진 | | 물 질 안 전 보 건 자 료 (MSDS) 게시 필요 | #8 |
| | | | 내용 | 물질안전보건자료(MSDS) 누락 | | |
