# 시 정 요 구

제 목 ㄱ표나들목 회전교차로 설계 부적정

소 관 부 서 ○○건설사업단

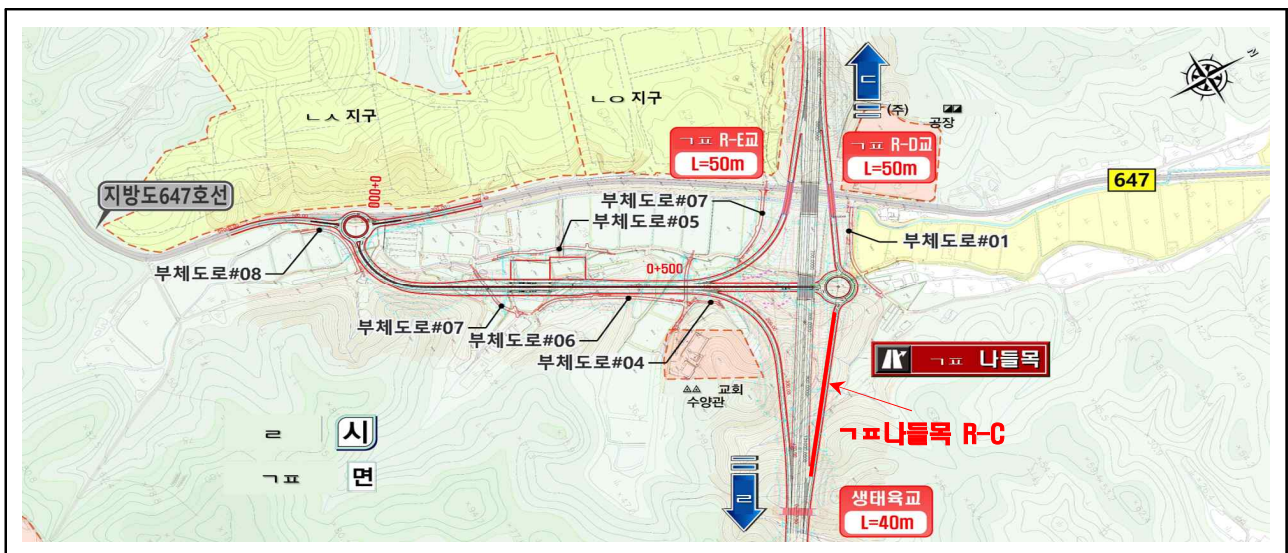
[그림 1] ㄱ표 나들목 설계 현황

한편 ㄷㄹ 제2공구 ㄱ표나들목은 [그림 1]과 같이 본선(ㄷ방향) 진·출입 차량이 회전교차로에서 합류되도록 설계되어 있다.
