| 일련 번호 : 경북지부 - ① | | | | |
| 대상 부서 : 안전지원부 | | | | |

- ☐ 제 목 : 교통사고 예방 및 편의증진을 위한 청사시설 보완 필요
- ☐ 내 용

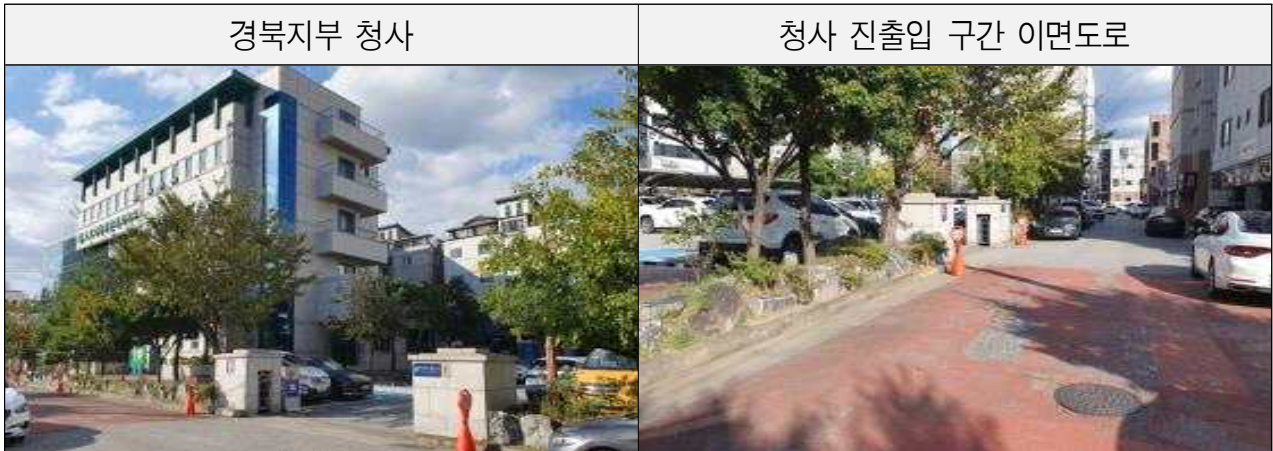
[표 1] 청사 진출입 지점

경북지부 청사와 연결되는 이면도로의 경우, 중앙선이 없고 차량과 보행자의 왕래가 빈번한 상황으로 청사 차량 출입구 문주(門柱)\*에 의해 이면도로에 대한 운전자의 시거\*\*가 충분히 확보되어 있지 않으며 도로반사경\*\*\* 등 교통 안전 시설물 미설치로 교통사고의 위험성이 있는 것으로 판단된다.

안전지원부장은 관할 지자체 등과 협의하여 청사 진출입 차량 관련 안전사고 예방 대책 강구 및 청사 내 장애인전용주차구역 안내 표지판 설치 등 시설 개선에 만전을 기해 주시기 바랍니다. (개선)

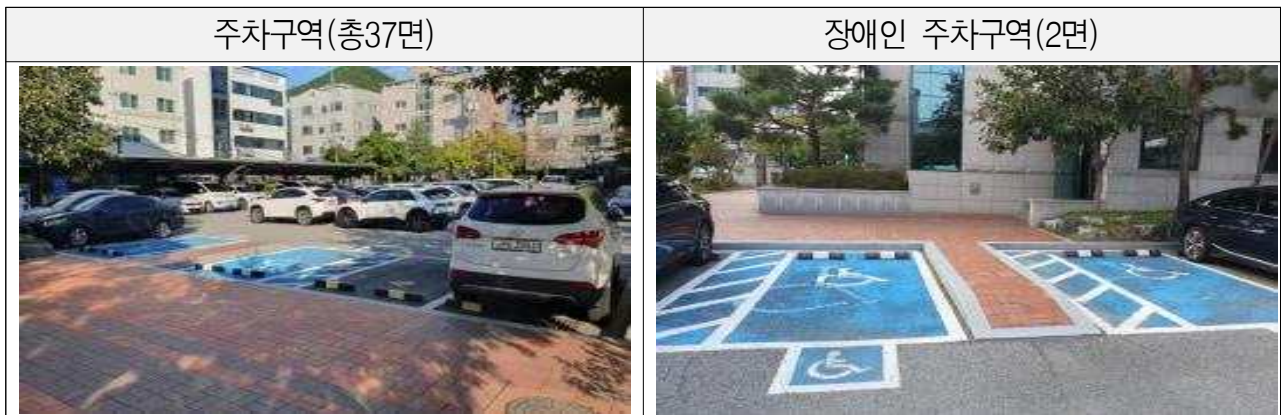
[사진 2] 경북지부 주차장

또한, 경북지부 주차장에는 장애인전용주차구역에 대한 주차면 도색은 되어 있으나, 안내 표지판이 설치되어 있지 않은 것으로 확인되었다.
