# 한국전력공사 상임감사위원 개선 요구

제 목 : [6] 응이손2 발전소 EIF 책임한계점 명확화

소 관 부 서 : 베트남 응이손 법인

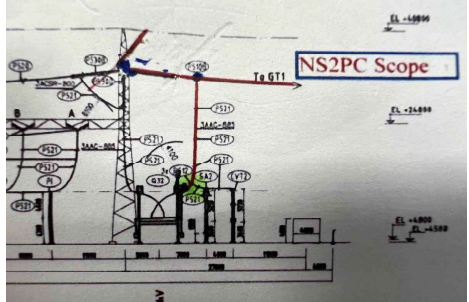
그런데 「PPA 제11조, Electrical Interconnection Facilities」에서는 발전기 승압변압기의 단로기 측을 발전소와 스위치야드 간 상호 연결의 접속점으로만 명시하고 있고 재산한계점에 대하여는 명확히 구분짓고 있지 않아 이는 향후 고장발생 시 원인유발의 분쟁 소지가 충분하므로 책임소재의 정확한 구분을 위하여 재산한계점을 명시하고 재산한계점이 표시된 설비도면을 부속서류로 첨부하도록 계약을 변경하여야 한다.

따라서, PPA 내 ARTICLE 11. ELECTRICAL INTERCONNECTION FACILITIES의 11.3 Interconnection Point에 Property Limit Point를 추가로 명기하여 동일함을 표시하고 SCHEDULE 3(별표 3)에는 아래와 같이 관련 설비도면을 첨부하여 철구와 현수애자 및 송전선로 인하선의 재산한계점을 정확히 명기하여야 한다.

베트남 응이손 법인장은 재산한계점 명시 및 재산한계점이 표시된 설비도면을 첨부하여 PPA 계약변경을 추진하여 주시기 바랍니다.(개선)
