## 1. 업무개요

### 3. 감사결과 확인된 문제점

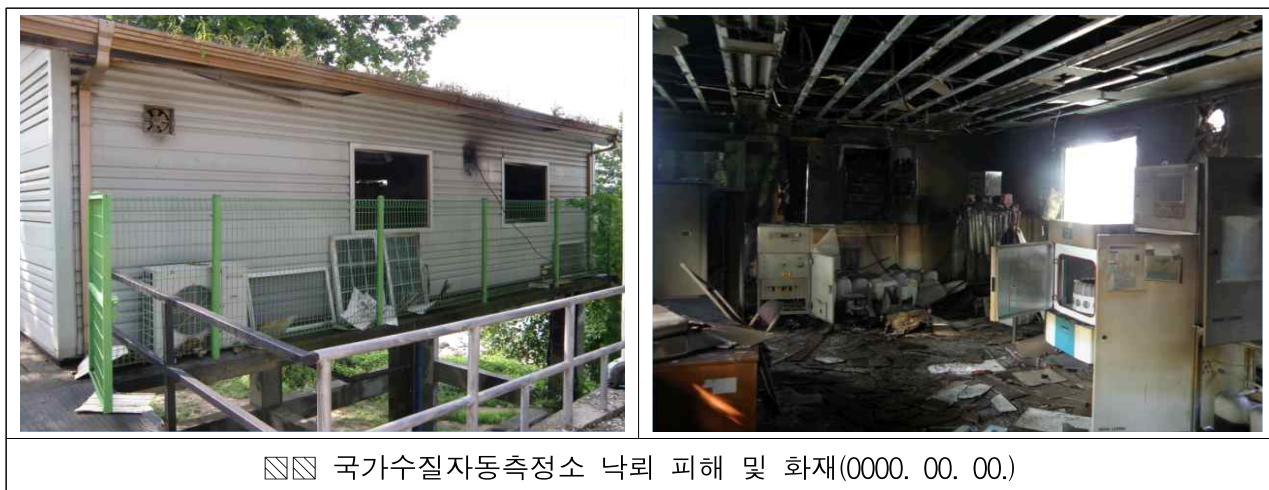
[그림 2] 유사 시설물 낙뢰 피해 사례

유사사례로는 0000년 00월 00일 ☐☐지역 내 강한 천둥번개 발생의 영향으로 ☐☐ 국가수질자동측정소에 낙뢰 피해가 발생하여 시설물이 전소(재산피해 약 ---백만원)되는 사례도 있었기에 시설물 안전관리에 더욱 유의할 필요가 있다.
