# 한국가스공사 상임감사위원

## 모범사례

일련번호 제23-공급종합-47호

제 목 적극행정을 통한 설비 안전성 확보 및 예산절감

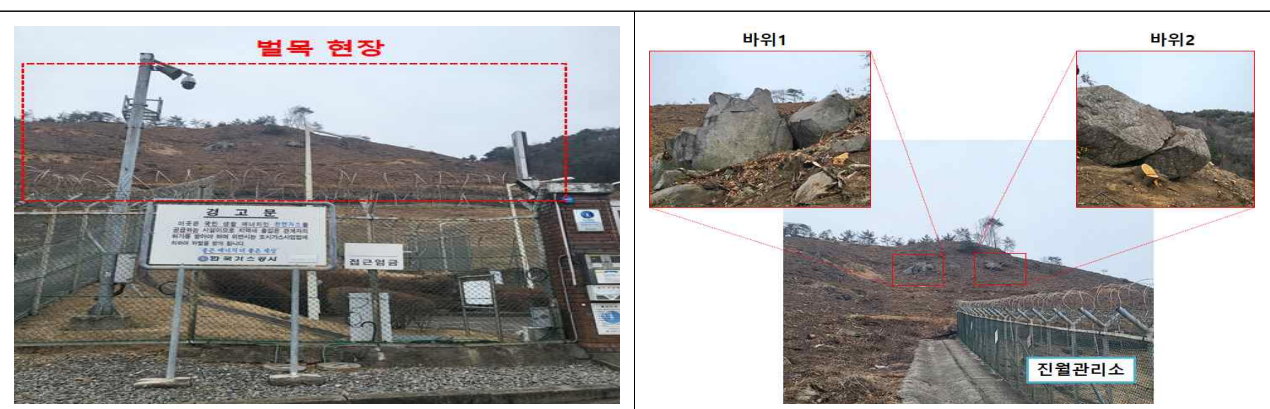
【그림 2】㉔㉕관리소 위치 및 가스공급 배관망도

그런데 2021년 12월 ㉔㉕지사는 현장점검을 하면서 ㉔㉕VS 뒷산 소유주가 수종변경 및 벌목작업으로 다수의 암반이 【그림 2】와 같이 노출되어 있었으며, 우기철 집중호우로 산사태 발생할 경우, ㉔㉕VS로 낙석이 추락하여 공급설비와 충돌할 위험이 있음을 확인하였다.

이에 VV지사는 별목에 따른 낙석, 산사태 위험성이 최초 사례임을 감안하여 대·내외 전문기관인 가스연구원과 한국급경사지안전협회에 현장점검을 2022년 2, 3월에 실시하여, 경사면 불안정에 따른 방지대책 및 응급구조물 설치가 필요하다는 결과를 받았고, ㉠㉠시청에 진단결과를 송부하여 낙석위험을 설명하고 재해예방 조치를 요청하였다.

이에 VV지사는 이해관계자(소유주, ㉠㉠시) 간 협의 진행이 장기화 될 것으로 예상되어 우기대비 임시 및 영구 방호조치가 필요했고, VV지사는 ■■■■본부와 임시대응 방안을 도출하여 【그림 3】 과 같이 ㉠㉠VS 내에 톤마대 설치를 간이공사로 추진하여 낙석으로부터 설비보호를 강화하였고, 낙석위험을 실시간으로 감시하기 위해 CCTV 및 조명등을 설치하였다.

또한 VV지사는 ㉔㉕VS의 영구적 방호조치를 위해 ㉔㉔㉔㉔처 ○○○○부와 협의하여 암석에 고정 네트 시설물을 설치하는 것을 개선방안으로 도출하였다. 하지만 네트 설치의 작업구역은 사유지로 소유자의 동의가 필요했고, VV지사는 소유자와 협의하여 협약기간 동안 고정 네트 시설물에 소요되는 토지를 무상으로 제공받기로 협약서를 체결하였다.

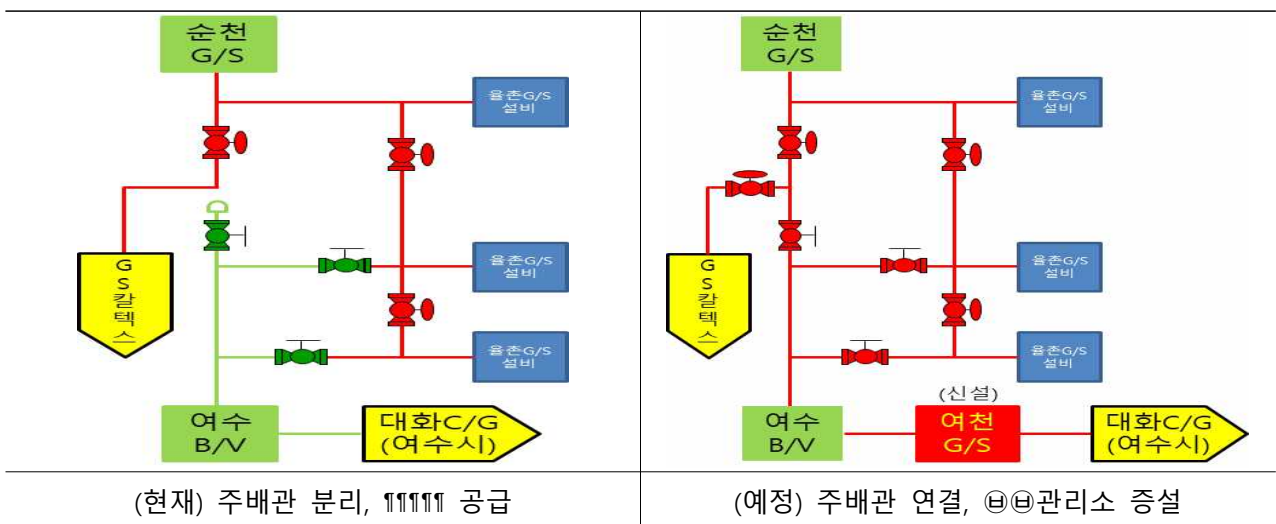
【그림 4】 ㉑㉒GS 주배관 분리 및 연결 계통도

그런데 2019년 2월에 ■■■ ㉑㉑시 천연가스 수급지점 증설 기본계획(안)이 확정되어 ㉑㉒관리소가 신설되면서 수요처(㉔㉔㉔㉔㉔)의 공급 위치가 ㉑㉒GS에서 ㉑㉒관리소로 변동됨에 따라, ㉑㉑~㉑㉒구간 주배관의 연속라인 구성이 필요하게 되었고, 【그림 4】와 같이 분리 운영 중이던 ㉑㉒GS의 주배관을 다시 연결하는 것(이하 "주배관 원상복구"라고 한다)이 필요하였다.

그러나 △△지사는 과거기록물을 조사하여 2007년 시설이용 개시 전 회의록에 원상복구의 공사비용 주체가 ○○○○임을 수요처 부담근거로 발견하였고, 지속적인 ○○○○와 협의 끝에 2020년 12월에 ○○○○로부터 【표】와 같이 주배관 원상복구 비용인 약 696백만 원을 전액 부담하는데 동의한다는 결과를 도출하였다.
