# 한국전력공사 상임감사위원

## 통보(우수사례)

제 목 : [12] 선제적 고장예방을 위한 설비 개선사례 전사 확대와 적극적 업무 추진으로 개선비용 예산 절감

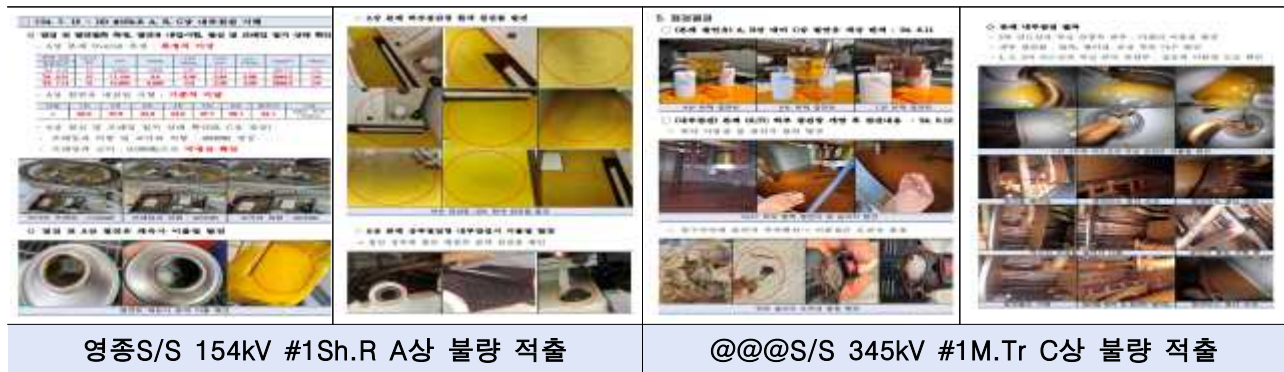
[그림 4] 증빙자료

'24년 5월 영중S/S 154kV #1Sh.R A상 절연열화측정치 기준치 이상과 절연

유 내전압시험시 기준치 이하인 20.3kV로 측정되었다. 그간 절연유 분석결과를 면밀히 검토결과 CO, CO2 발생이 발생하는 것을 종합적으로 검토하여, 내부정밀점검을 시행하여, 플래임과 철심 이중접지상태와 철심 산화, 절연유 수분오염 등을 발견하여 고장발생 전 적기 적출하여 사전 고장 예방을 하였다.

신가좌S/S 345kV #1M.Tr '24년 6월 절연열화 측정시 C상 이상판정과 그간 절연유 분석결과를 검토하여, 내부 정밀점검을 진행하여 내부 도전성 물질과 슬러지가 발견, OLTC 셀렉터부 점점변색, 절연물 이탈, 철심 이중접지로 인한 순환전류로 절연유 오염과 열화로 진전된 것을 발견 하였다. 적기 점검을 통한 변압기 내부고장을 선제적으로 예방하였다.
