# 한국전력공사 상임감사위원 통보(우수사례)

제 목 : [14] 345kV 주변압기 2차측 GIB 과열개소 설비 개선을 통한  
고장예방

관 계 부 서 : 인천본부 김포전력지사 변전정비팀

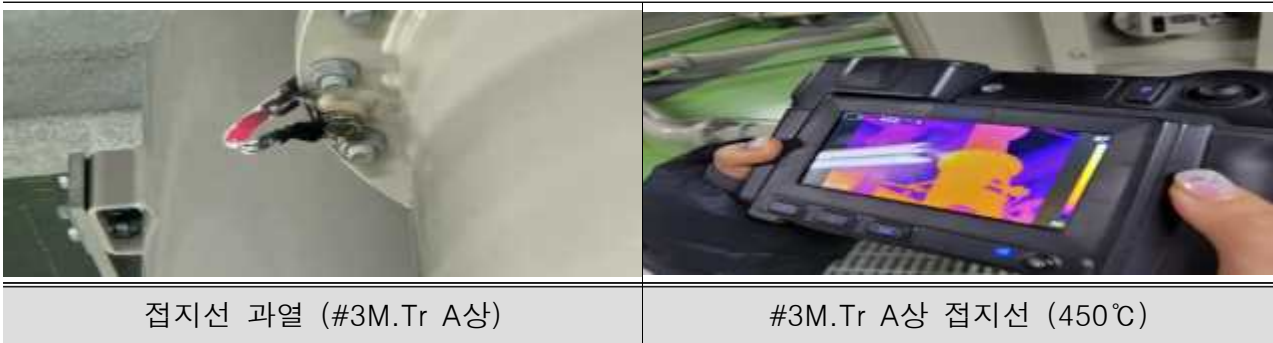
'23년 12월 #3M.Tr 2차측과 연결되어 지는 154kV GIB 연결 접지선의 상간 온도차이[(A상(450℃), B상(150℃) C상(100℃)]를 근무자가 발견하여 현장 긴급출동하여 과열부 접지선 임시 보강 조치를 시행하여 상간 온도차이를 해소 하였다. 상간 온도차이 발생 원인은 과도한 순환전류에 의한 기존 접지선의 용량 부족

현상으로 추정되었다.

[그림 1] 과열당시 #3M.Tr 접지선 용융상태 및 과열측정 사진

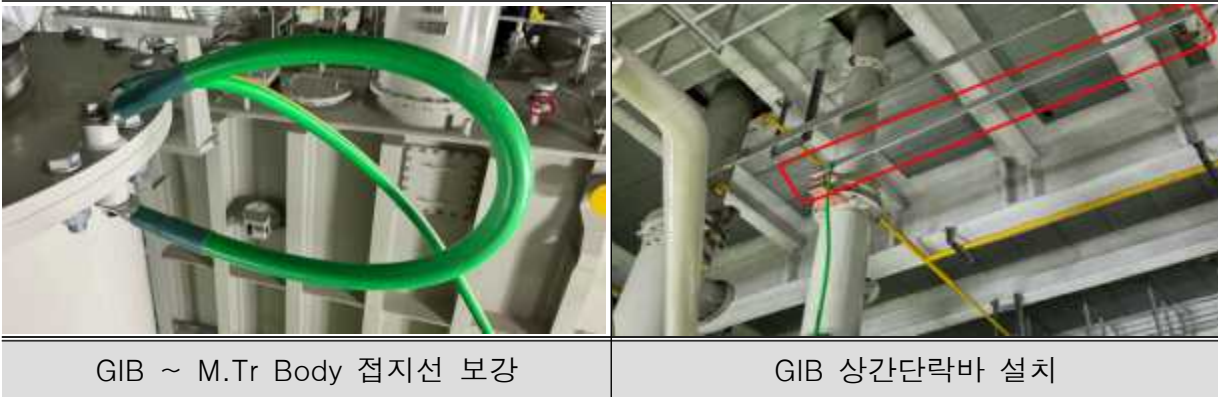
[그림 2] 신김포S/S 접지선 보강 및 상간단락바 설치 사진

2024년 1월 GIB 제작사 ☎☎☎ 설계 엔지니어 및 관련자들과 현장 확인 및 대책방안에 대해서 협의를 진행하였다. 재발방지대책으로는 GIB와 변압기 연결구간에 접지선 보강 및 GIB 상간 단락바를 설치하는 것으로 순환전류를 저감하는 방안을 도출하였다. 향후 제작사는 이와 유사한 제품 납품시 상기 대책방안을 적용하여 설계 납품하는 것으로 협의를 하였다.

#1, 2MTr에서 상기와 유사한 형태로 24년 설비 개선 조치 하였으며, 현재까지 상간 온도차 발생 및 과열개소 없는 것으로 확인 되었다. 과열개소에 대한 근본적인 원인 조사 및 재발 방지 대책을 도출하여 고장파급 방지에 큰 기여를 하여 안정적인 전력계통운영에 만전을 기하였다.

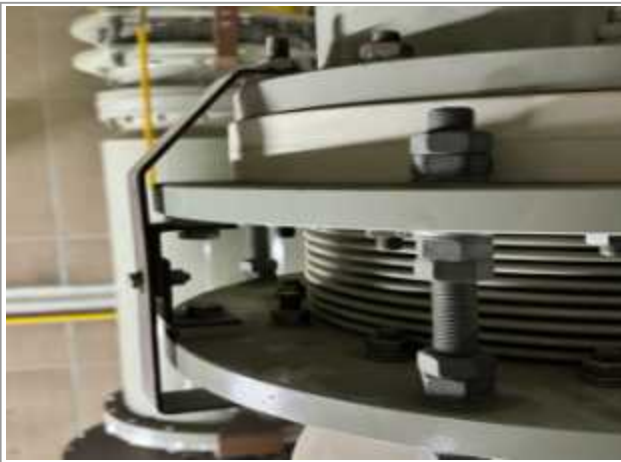
① 기존 접지본드 제거

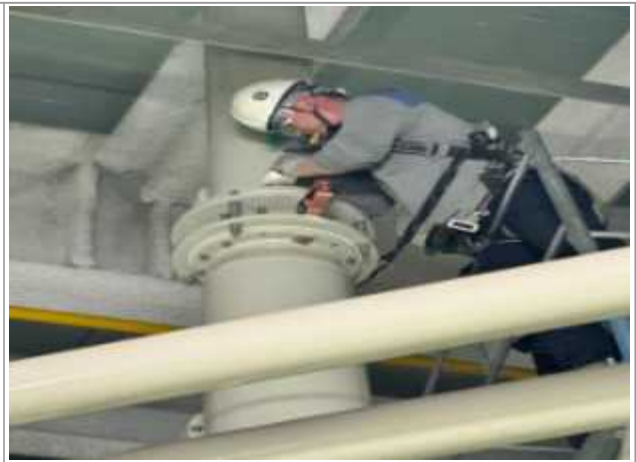
② 상간단락바 연결용 접지본드 설치

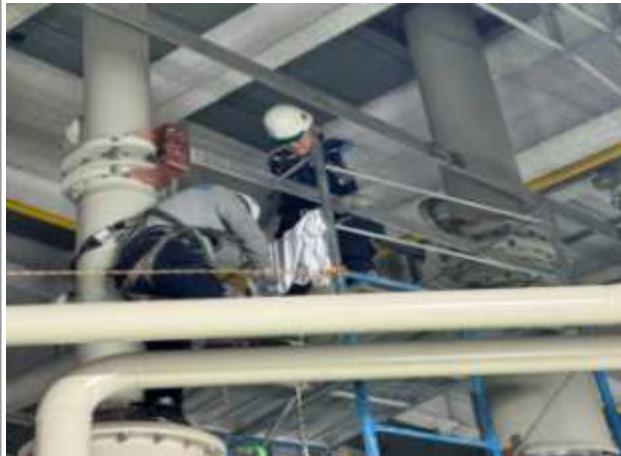
③ 상간단락바 설치

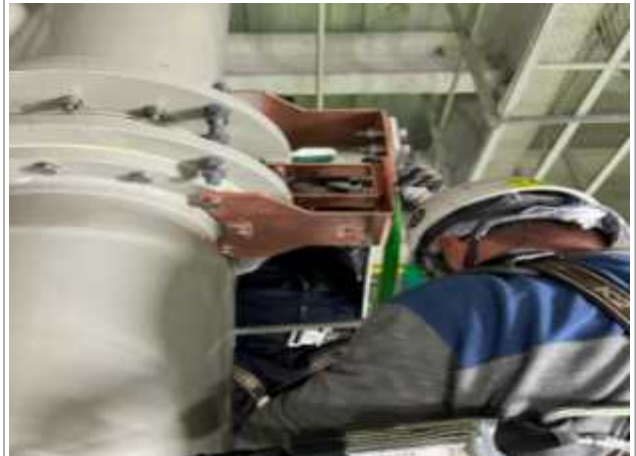
④ 접지선 연결

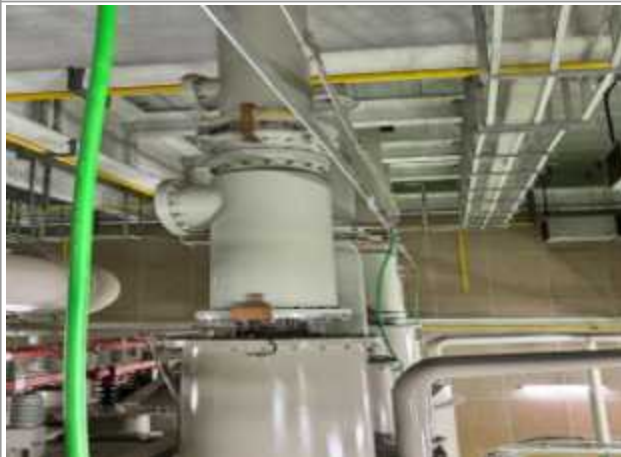
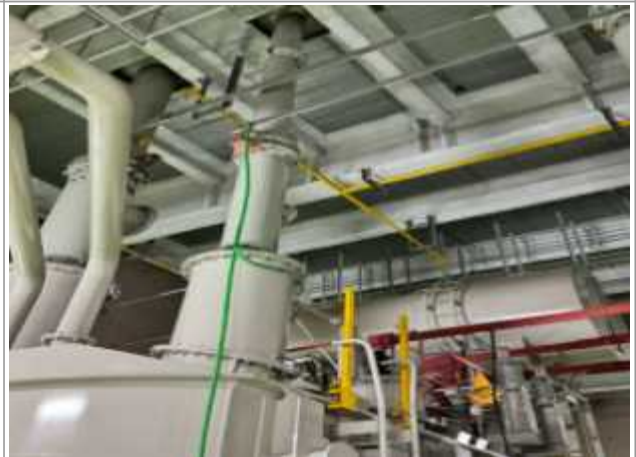
⑤ 설치 완료 사진
