# 한국전력공사 상임감사위원

## 시정 요구, 통보

제 목 : [2] CCTV 등 보안관리 미흡

관 계 부 서 : 필리핀 세부 법인

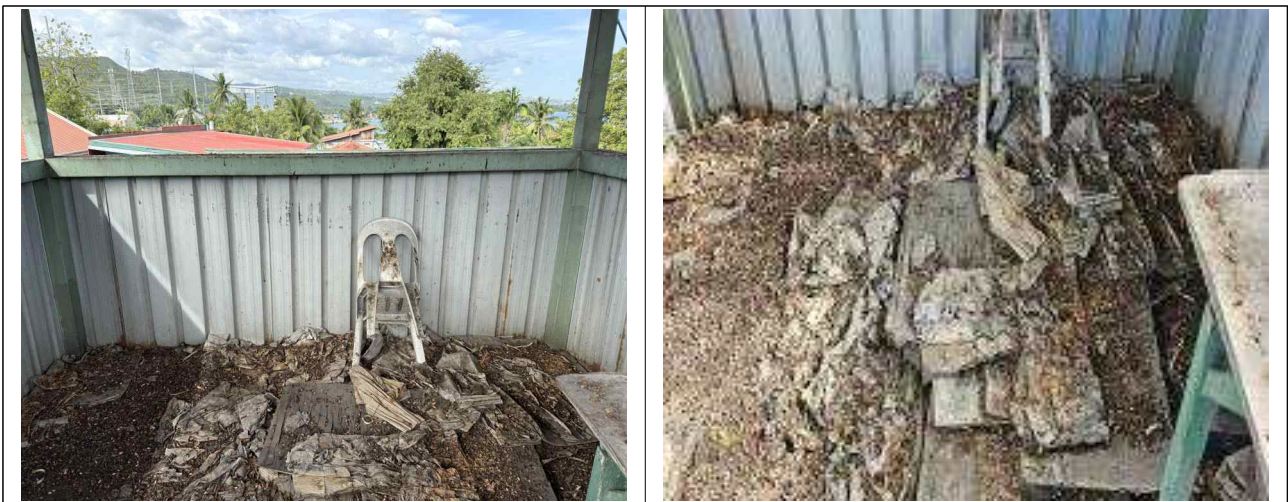
**[그림] 행정동 뒤편 초소 관리 현황**

또한 행정동 뒤편 초소는 아래 [그림]과 같이 현재 미 운영중이나 쓰레기가 쌓여 있는 등 방치 수준이고, 6번 초소 근무자는 초소에서 약 50m 떨어진 지점에서 구내 석탄 운송 차량의 교통정리를 하는 등 역무에 맞지 않게 근무하는 것으로 확인되었다.

- ① 고장난 CCTV에 대하여 조속한 복구와 위치가 잘못된 개소는 변경을 검토하여 주시고, (시정)
- ② 초소 근무자가 역무 외 근무를 하지 않도록 교육을 철저히 시행하여 주시기 바랍니다. (통보)
