# 한국전력공사 상임감사위원 시정 요구

제 목 : [7] 회사용도 주유장치 관리 미흡

관 계 부 서 : 필리핀 세부 법인

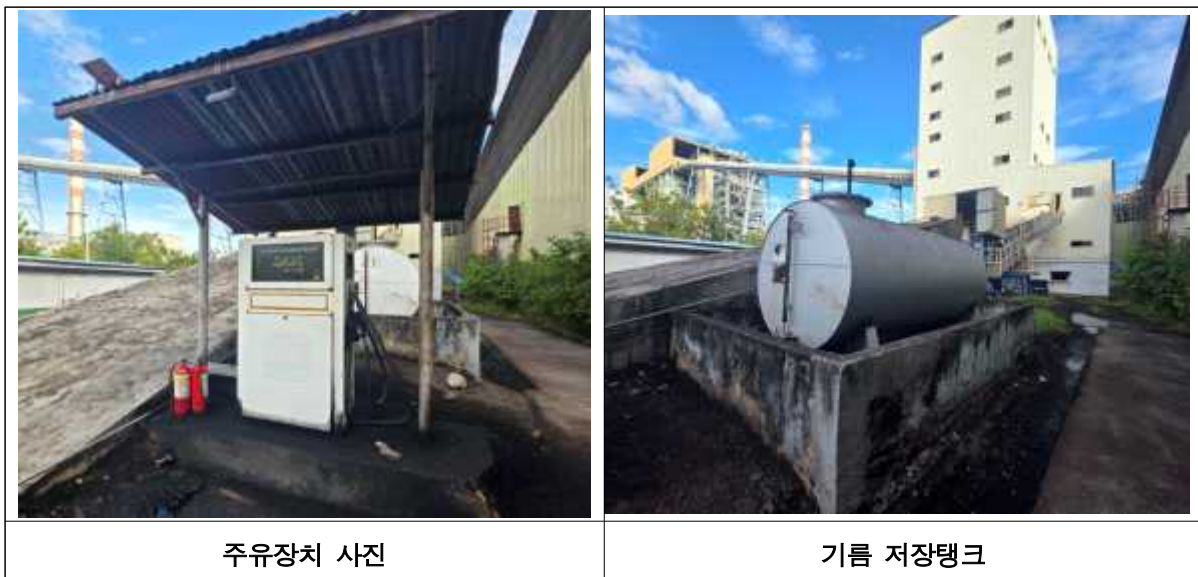
필리핀 세부 법인은 세부 발전소의 석탄처리장에서 사용하는 중장비의 연료를 보충하기 위해 주유장치를 설치하여 운영하고 있으며, 주유장치를 사용시 주유량과 누적주유량을 수기로 기록하고 있다.

[그림 1] 석탄처리장 옆 주유장치 사진

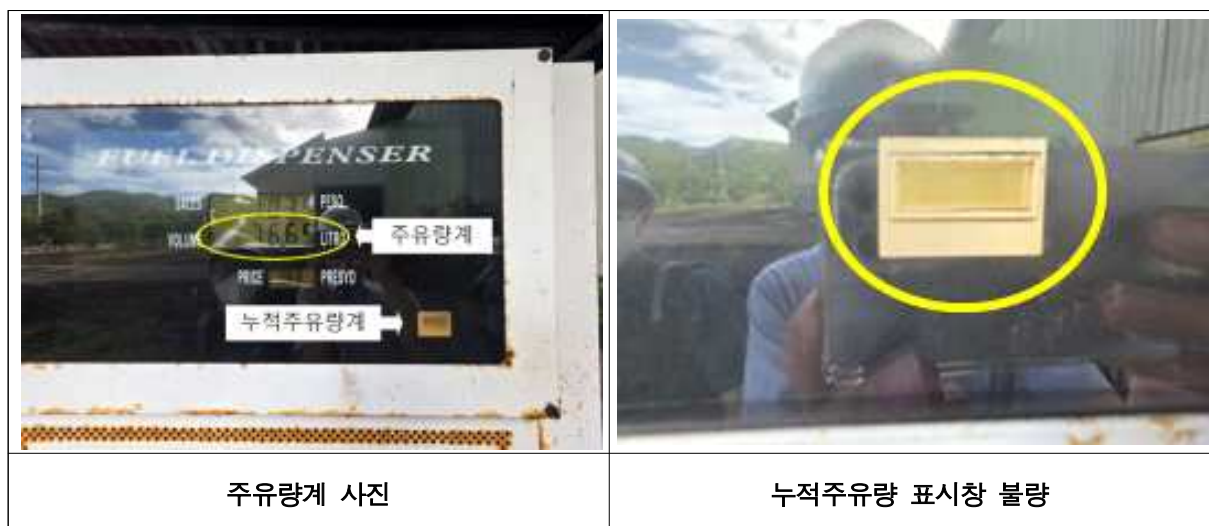
그런데 세부 법인 △□팀에서 관리하는 주유장치 사용내역을 확인한 결과 실시간 주유량계의 표시창은 정상적으로 작동되고 있으나 누적주유량계는 표시창이 변색되어 수치 확인이 불가하였다.

그래서 주유량 합계와 누적주유량 비교를 통해 실제 주유한 양이 맞는지 확인하기 어려운 상태로 회사용도의 주유가 아닌 사적으로 사용할 우려가 있었다.

[그림 2] 주유장치 누적주유량 표시창 불량

따라서 회사용도 연료의 사적사용을 방지하기 위하여 누적주유량 표시창을 정비하고, 조명 등의 위치를 변경하여 감시 사각지대를 해소할 필요가 있다.

필리핀 세부 법인 △□팀장은 주유장치의 누적주유량을 확인할 수 없기에 이를 교체하고 주유장치 주변 야간 조명 등의 위치를 조정하여 CCTV 사각지대를 해소토록 하겠다고 답변하였다.

- ① 주유장치의 누적주유량 표시창을 정비하여 주시고, (시정)
- ② 주유장치 야간 사각지대 해소를 위하여 조명 등의 위치를 조정하여 주시기 바랍니다. (시정)

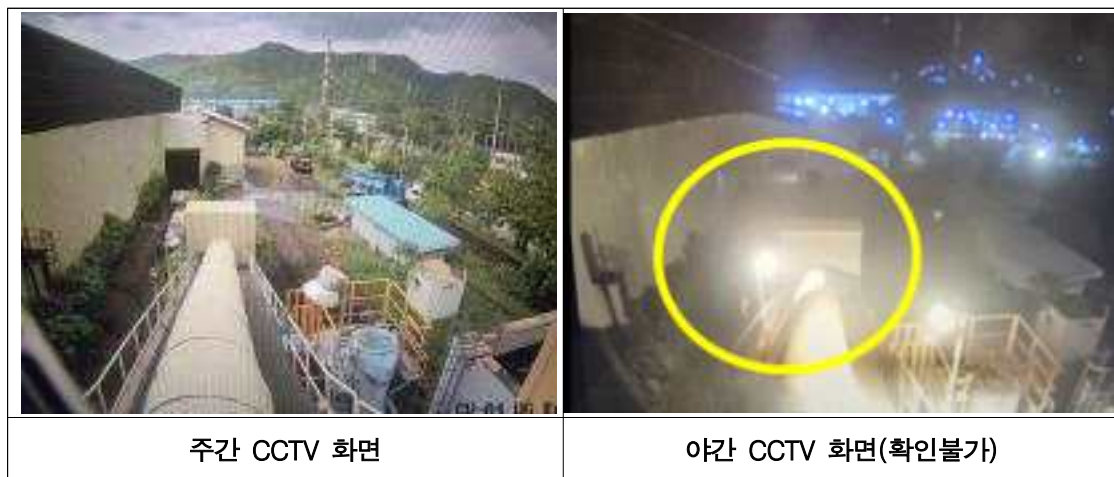
또한 주유장치가 설치된 개소를 CCTV로 확인 시 야간에는 조명에 의해 주유장치 주변이 확인할 수 없어 사각지대가 발생하는 등 감시가 어려운 상태였다.

[그림 3] 주유장치 CCTV 화면 비교
