# 서울물재생시설공단 감사실

## 현지조치※

제 목 마루공원 진출입 경사도로 이동자 안전확보

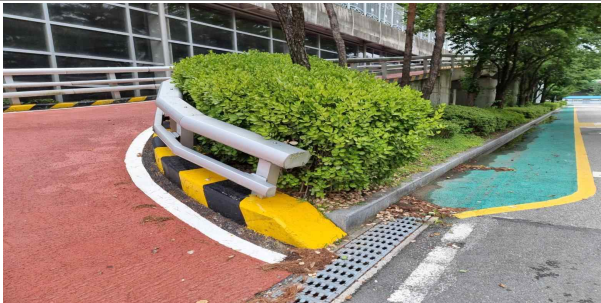
| 구 분 | 현황(사진) | 현황 설명 및 현지조치 요구안 |
|---|---|---|
| 1 | | <p>▶ 현황 설명</p> <ul style="list-style-type: none"><li>· 경사로 초입(말단)부에 약 1~1.5m 높이의 사철나무를 초목 울타리로 식재</li></ul> |

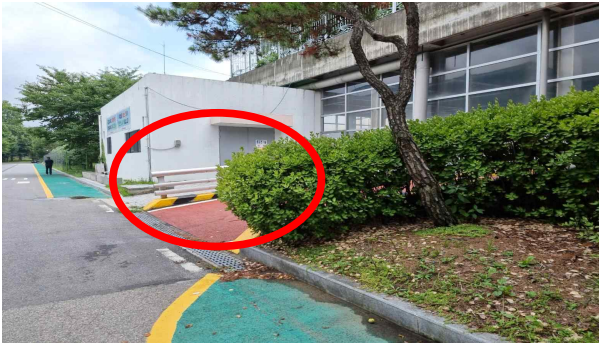
감사실 현장점검 결과, [그림1]과 같이 해당 경사로 옆 경관유지용 초목울타리의 초입(말단)부가 하절기나 폭설기에 본관 부근을 통행하는 자동차 운전자의 시야를 가려서, 신장이 작은 이동자 등의 보행 여부 파악에 장애를 일으키는 점이 확인되어, <보행자 안전 확보>를 위해 초목 울타리 말단부에 대한 조정과 반사경 설치 등을 권고한다.

| 구 분 | 현황 사진 | 현황 설명 |
|---|---|---|
| 2 | | <p>▶ 현황 설명(문제점)</p> <ul style="list-style-type: none"> <li>· 신장 1.5m이하 보행자가 경사로 말단부 초목울타리 뒤에서 이동 중</li> <li>· 차량 운전자는 보행자의 경사로 보행 여부에 대한 시각적 사전 인지 불가</li> </ul> |

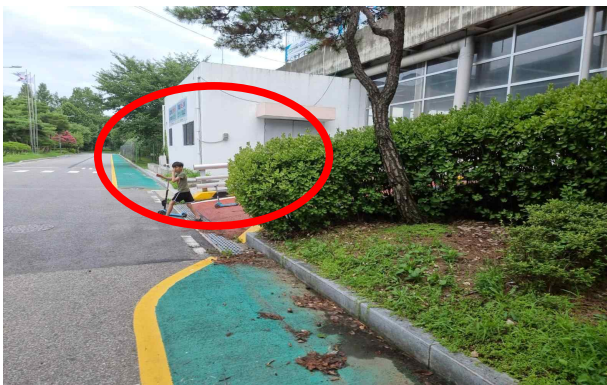
| 구 분 | 현황 사진 | 현황 설명 |
|---|---|---|
| 3 | | <p>▶ 현황 설명(문제점)</p> <ul style="list-style-type: none"> <li>· 사전 인지 불가 상태에서 갑작스러운 보행자 등장</li> <li>· 초행(공단 방문) 운전자의 경우 더욱 취약</li> </ul> <p>▶ 현지조치 요구안</p> <ul style="list-style-type: none"> <li>· 보행자 안전을 위해 사진상 건물 벽면에 반사경설치 및 초목 울타리 조정 등 보행자 안전 조치 필요</li> </ul> |

서울물재생시설공단 물재생운영본부장<sup>1)</sup>은 해당 경사로 부근 보행자 안전 조치방안을 마련하고 이행하시기 바랍니다. (현지조치요구\_회보 필요)
